## ABS Berlin-Cottbus BA 1.2 und 2.0

# FCS-MAßNAHME ZUM SCHUTZ VON SCHLINGNATTERN (FCS= Favorable Conservation Status)

### FCS-Maßnahme zum Schutz von Schlingnattern (*Coronella austriaca*) bzw. Maßnahme zur Sicherung des Erhaltungszustandes

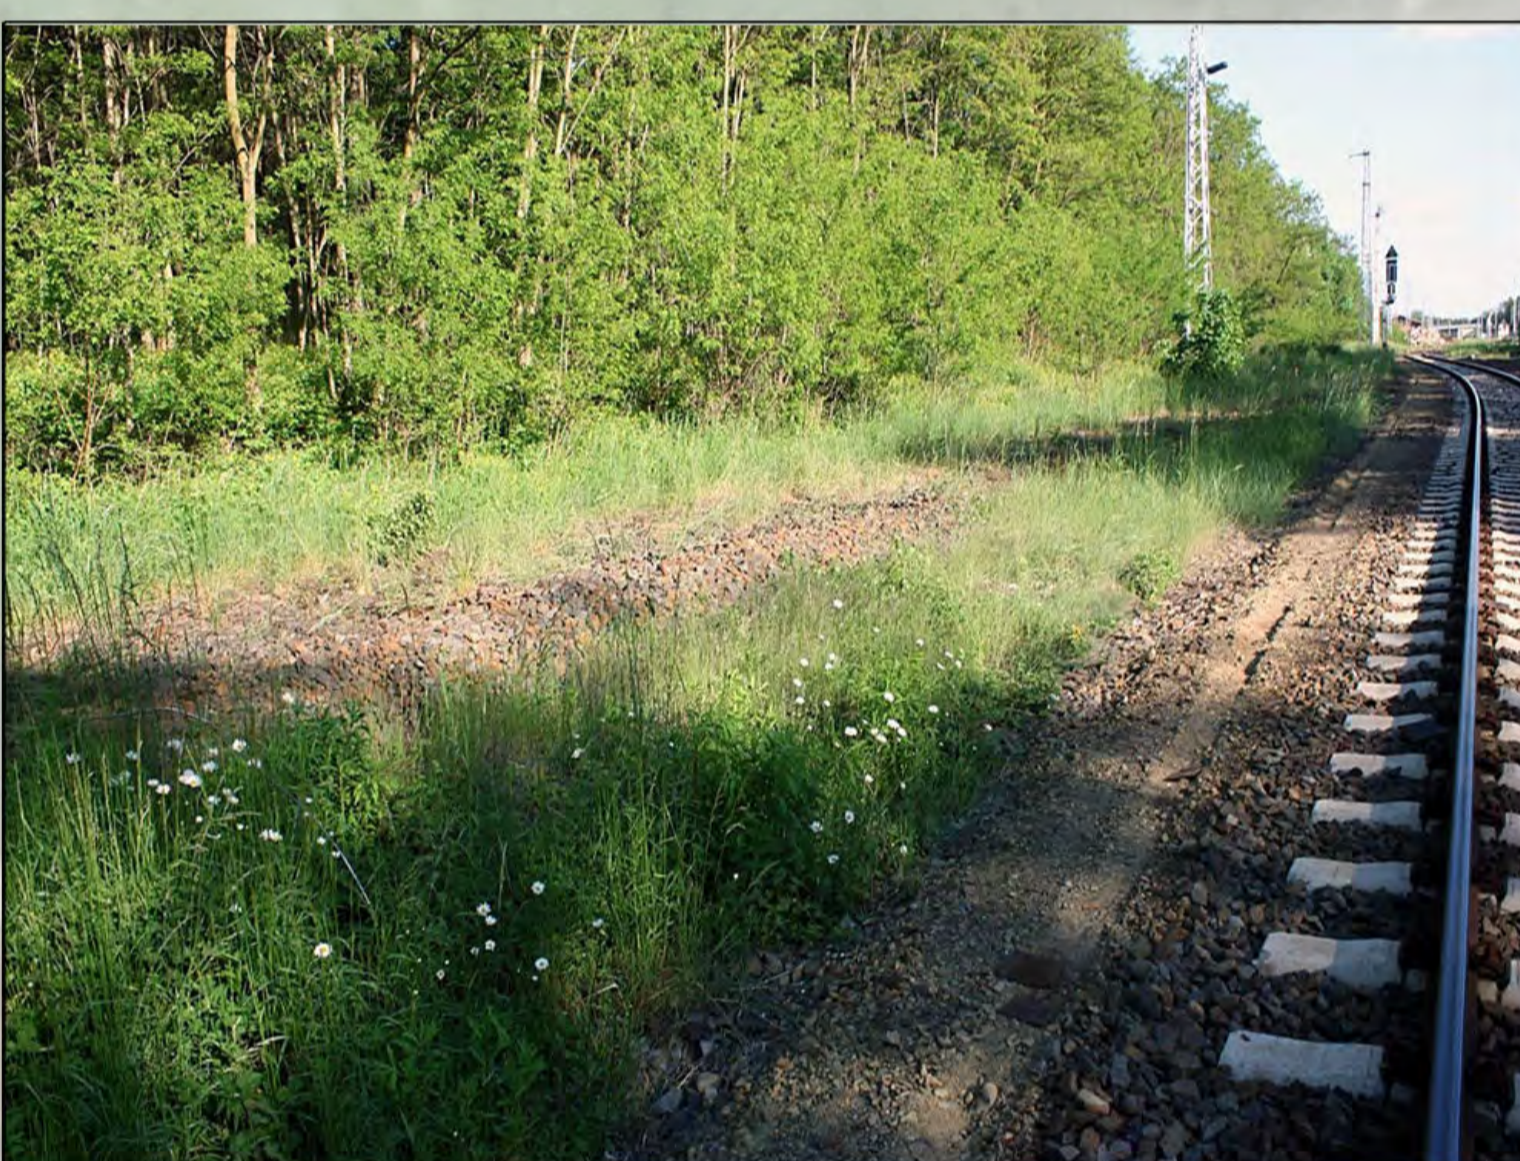
Schlingnatterhabitat 1: Ansicht Nord  
(Baufeld rechts im Bild), Stand Juli 2010

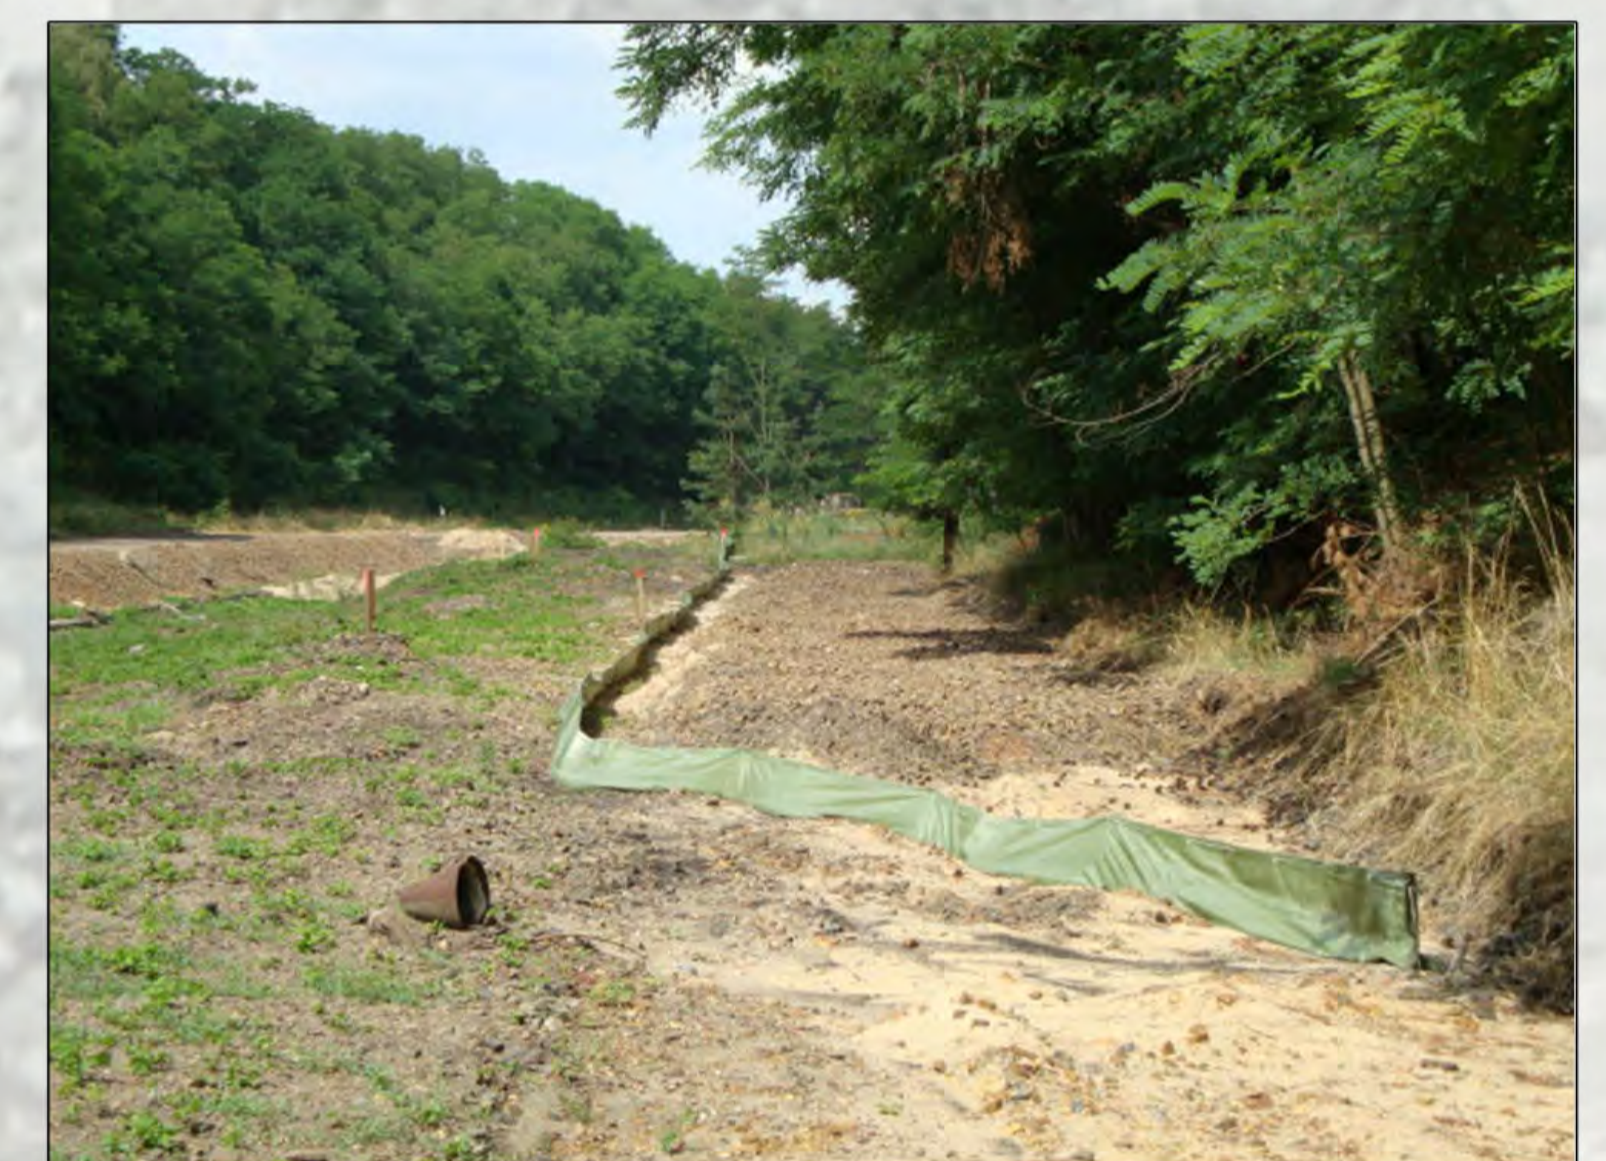
Schlingnatterhabitat 2: Ansicht Süd  
(Baufeld links im Bild), Stand Juli 2010

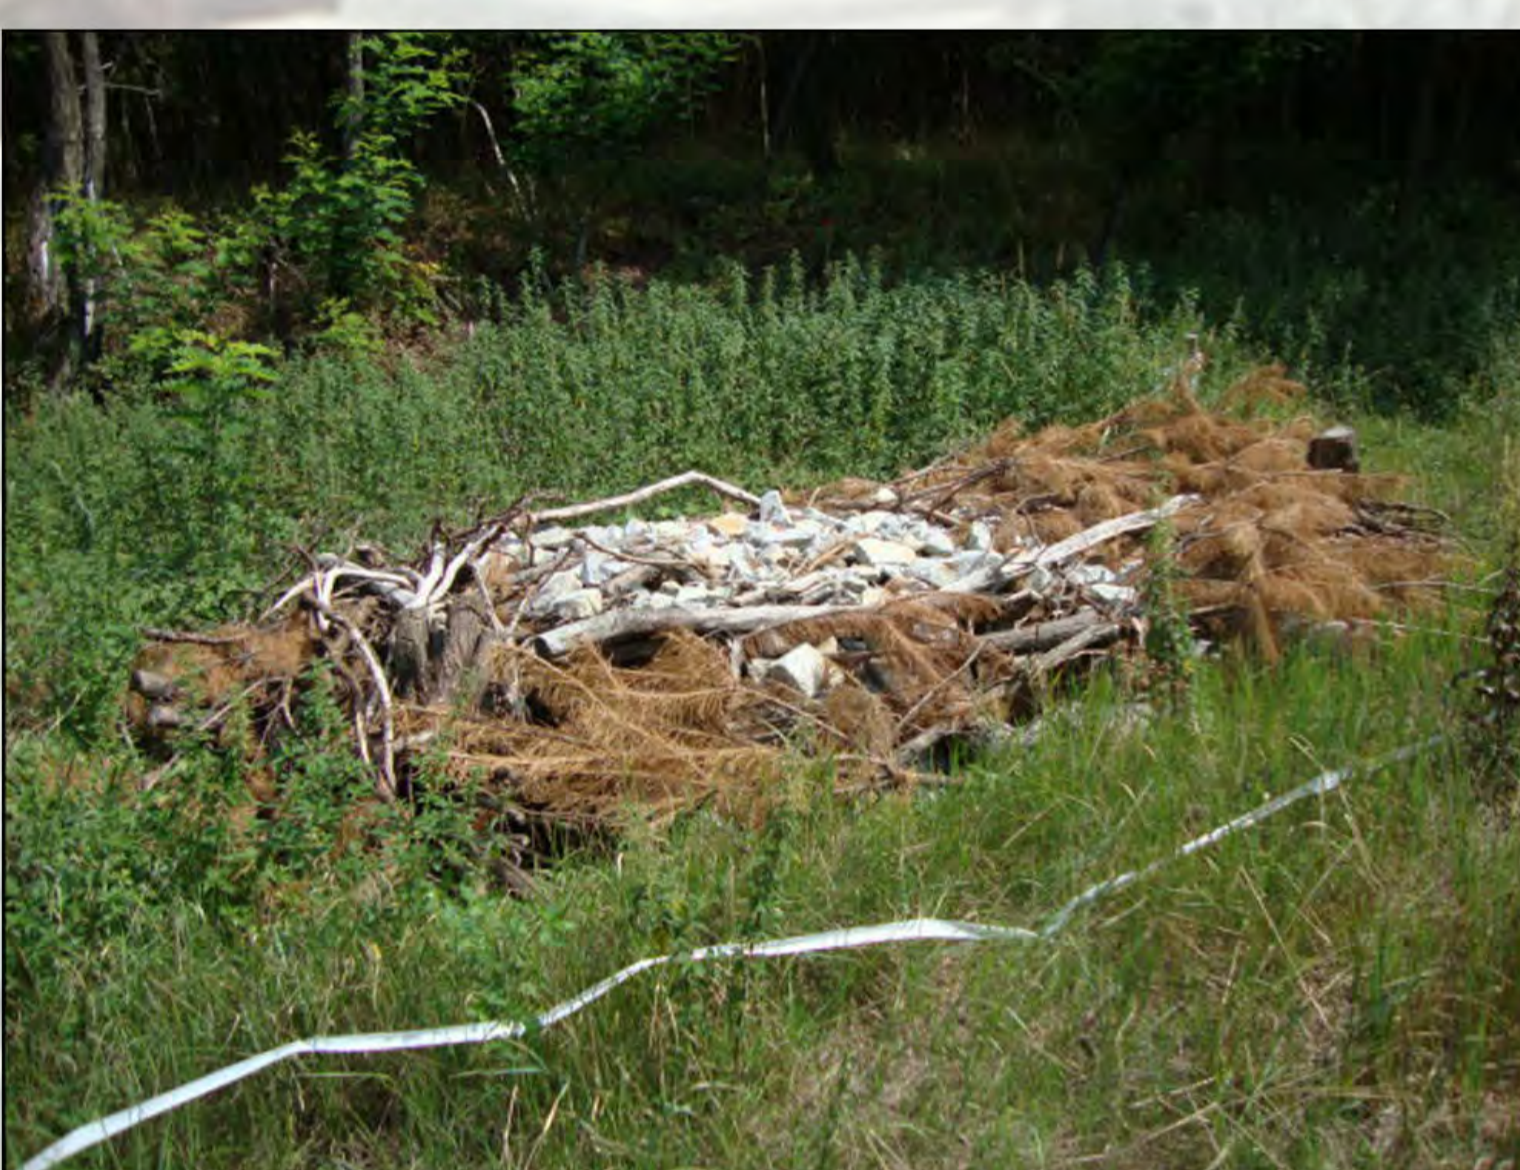
Schlingnatterhabitat 1: Holz-Stein-Haufen,  
Stand Juli 2010

- Anlage Habitat 1: Mahd der Vegetation, Anlage eines gemischten Holz-Stein-Haufens ca. 7,00 m x 2,50 m x 0,30 m aus Natursteinschotter, Reisig, Astschnittgut, Reptilienschutzzaun zum Baufeld
- Anlage Habitat 2: Nutzung bestehender Schotterstrukturen einer vorhandenen Gleisanlage, Anlage eines gemischten Holz-Stein-Haufens ca. 7,00 m x 2,50 m x 0,30 m aus Natursteinschotter, Reisig, Astschnittgut, Reptilienschutzzaun zum Baufeld
- Wiederaussetzen der zwischengehaltenen Tiere in die neu eingerichteten Habitate

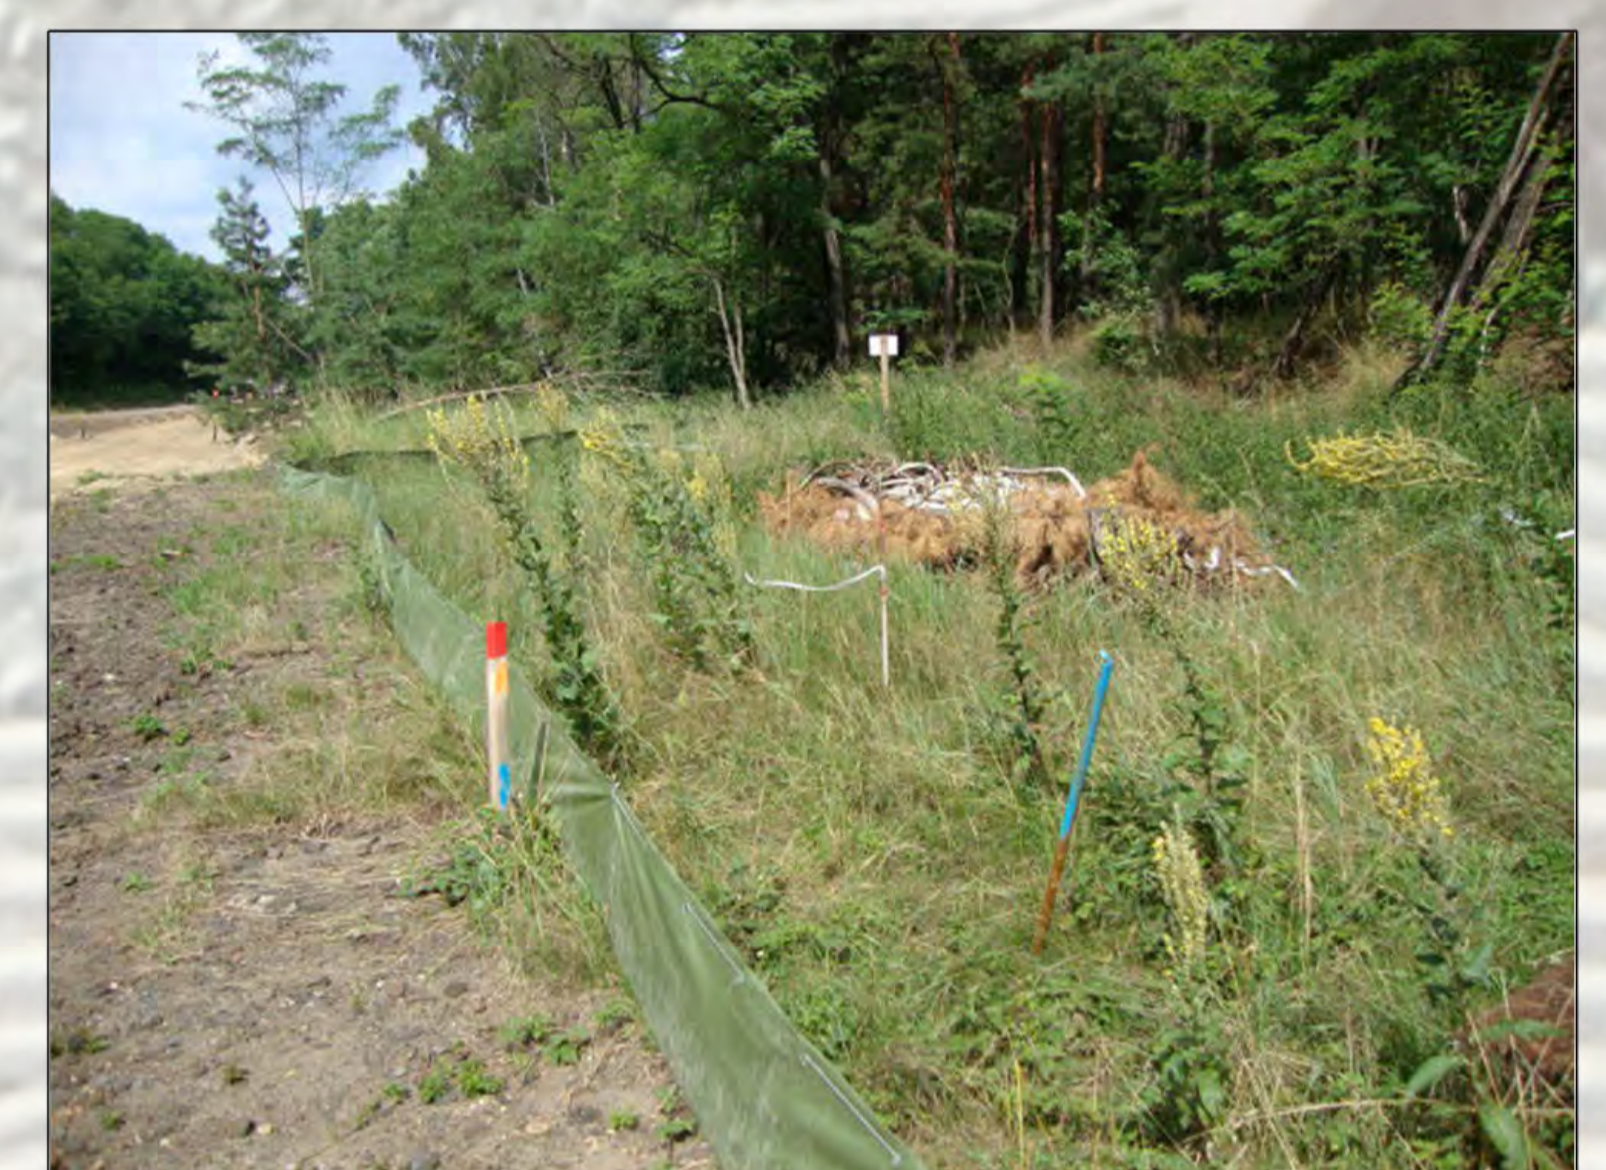
Schlingnatterhabitat 2: Holz-Stein-Haufen  
(Baufeld links im Bild), Stand Juli 2010
