## Gewässerrenaturierung entlang der B6n im nördlichen Harzvorland

### Ecker: Rückbau von Sohlabstürzen und sonstigen Querbauwerken bei Abbenrode

### Goldbach: Verbesserung der ökol. Durchgängigkeit (E1) und Renaturierung (E5) des Goldbaches zwischen Blankenburg und Langenstein

### Harsleber Bach: Entrohung und Renaturierung zwischen Benzingerode und Derenburg

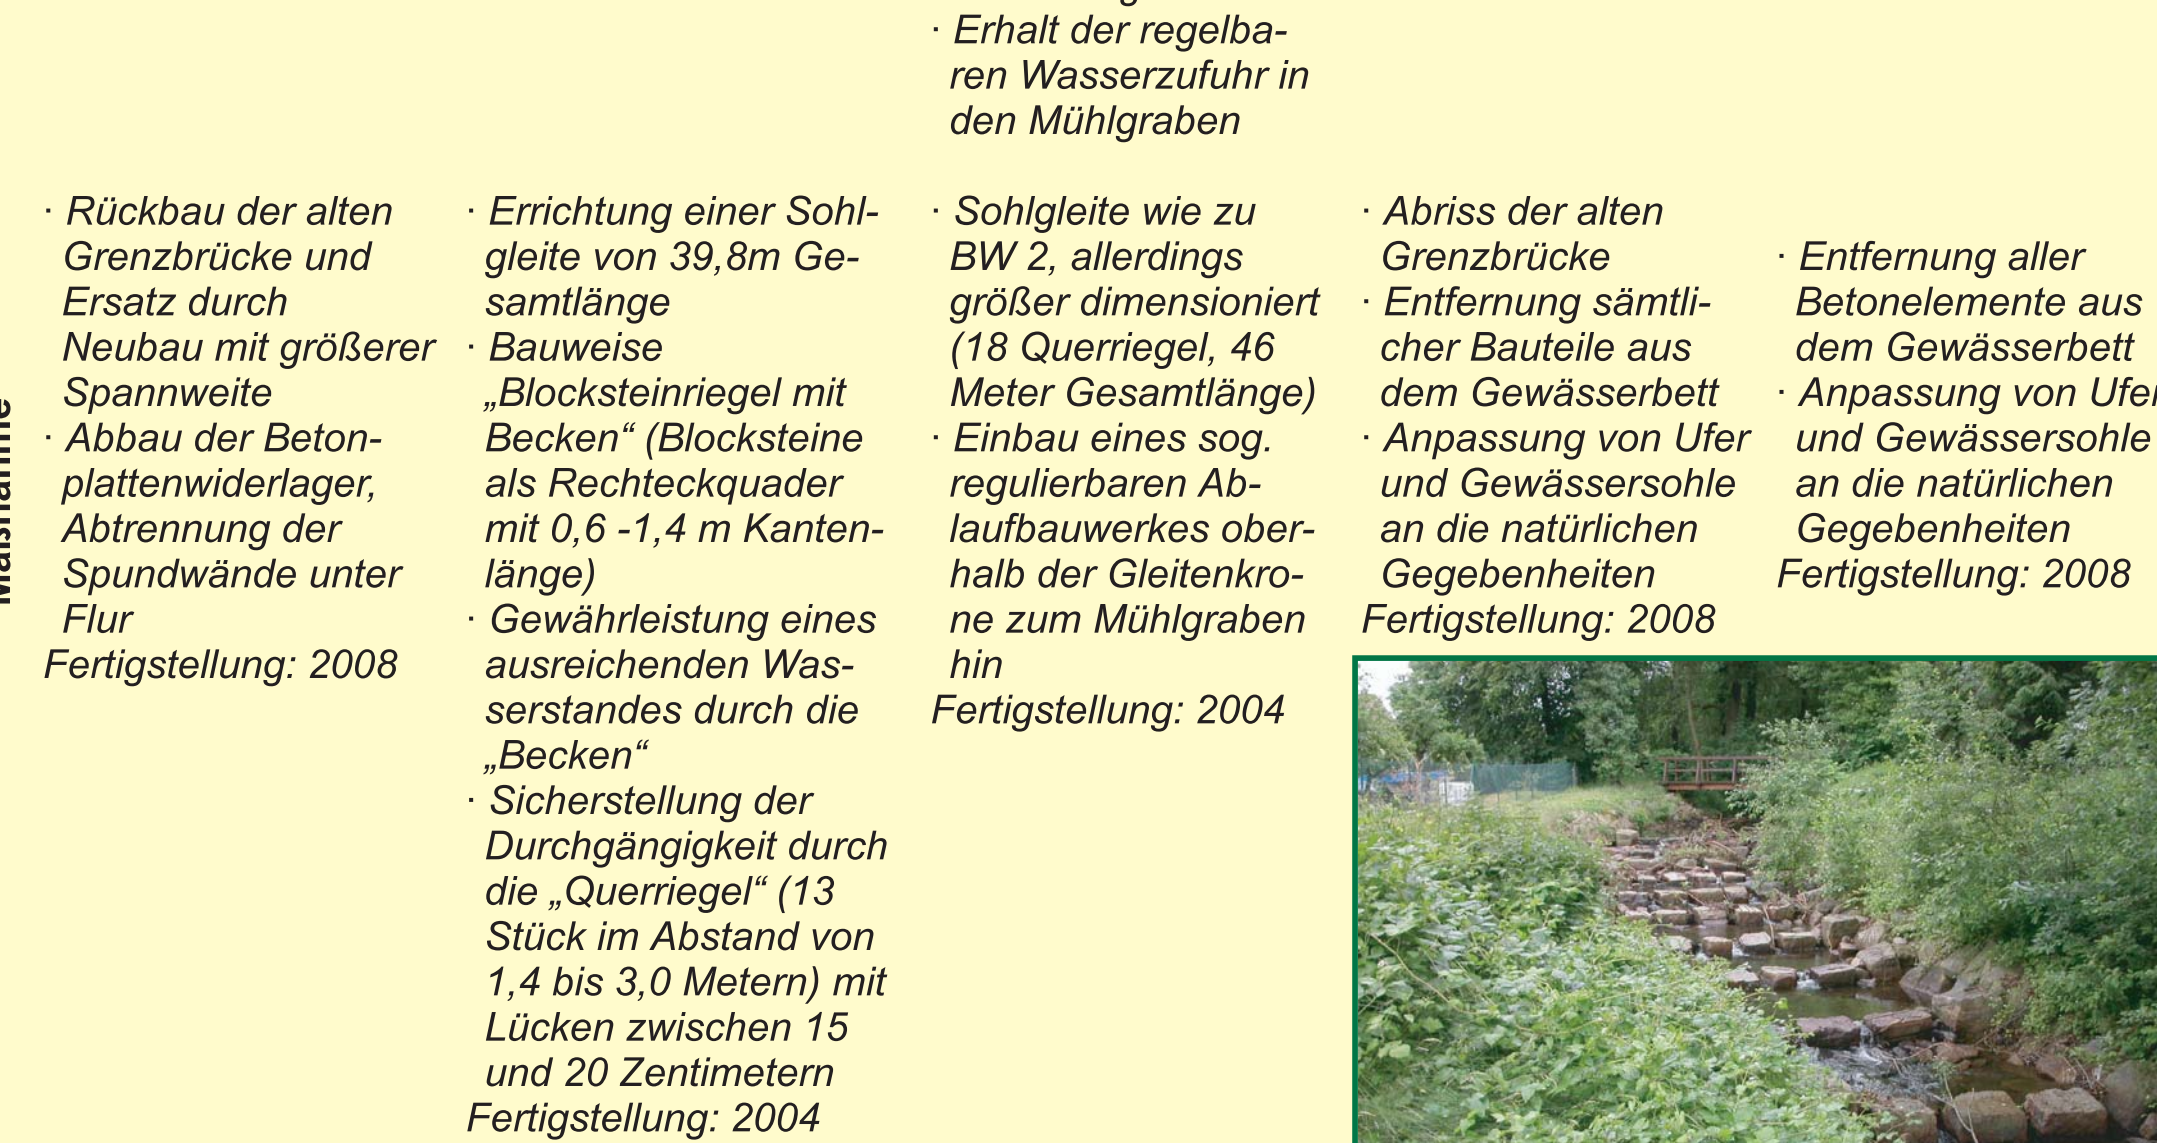
BW 1) Grenzbrücke	BW 2) Sohlabsturz und Blocksteinschüttung	BW 3) Sohlabsturz	BW 4) Provisorische Grenzbrücke	BW 5) Furt mit Betonplatten
<b>Ausgangssituation</b>	Einengung des Gewässers durch geringe Spannweite des Brückenbauwerks Sohlenpflasterung am Brückenfundament als Hindernis für Gewässerfauna	2 Meter hoher Sohlabsturz im Gewässerverlauf Sohlgleite aus nicht fachgerechter Blocksteinschüttung (bei Niedrigwasserständen Abfluss in Hohlräumen am Sohlgrund -> Verlust des freien Fließgewässers)	2 Meter hoher, teilweise erodierter Sohlabsturz aus Stahlbeton Wehr zur regulierten Wasserzuführung in den durch Abbenrode verlaufenden Mühlgraben, der aus der Ecker gespeist wird	provisorischer Brückenbauwerk mit geringer lichter Höhe und Weite Diverse Beton- u. Stahlteile im Gewässerbett verbaut Abflusshindernis bei Hochwasser	Betonplatten im Gewässer Absturz im Unterlauf des Baches, Entstanden durch Uferunterstützungen

<b>Ziel</b>	Herstellung eines verbaufreien, naturnahen Gewässerbetts	Erichtung einer hochwassersicheren Sohlgleite bei Gewährleistung der Wasserführung auch bei Niedrigwasser	Erichtung einer hochwassersicheren Sohlgleite bei Gewährleistung der Wasserführung auch bei Niedrigwasser	Herstellung eines naturnahen Zustands im und am Gewässer	Herstellung eines naturnahen Zustands im und am Gewässer
<b>Maßnahme</b>	Rückbau der alten Grenzbrücke und Ersatz durch Neubau mit größerer Spannweite Abbau der Betonplattenwiderlager, Abtrennung der Spundwände unter Flur Fertigstellung: 2008	Erichtung einer Sohlgleite von 39,8m Gesamtlänge Bauweise „Blocksteinniegel mit Becken“ (Blocksteine als Rechteckquader mit 0,6 - 1,4 m Kantlänge) Gewährleistung eines ausreichenden Wasserstandes durch die „Becken“ Sicherstellung der Durchgängigkeit durch die „Querriegel“ (13 Stück im Abstand von 1,4 bis 3,0 Metern) mit Lücken zwischen 15 und 20 Zentimetern Fertigstellung: 2004	Sohlgleite wie zu BW 2, allerdings größer dimensioniert (18 Querriegel, 46 Meter Gesamtlänge) Einbau eines sog. regulierbaren Ablaufbauwerks oberhalb der Gleitenkronen zum Mühlgraben hin Fertigstellung: 2004	Abriss der alten Grenzbrücke Entfernung sämtlicher Bauteile aus dem Gewässerbett Anpassung von Ufer und Gewässersohle an die natürlichen Gegebenheiten Fertigstellung: 2008	Entfernung aller Betonlemente aus dem Gewässerbett Anpassung von Ufer und Gewässersohle an die natürlichen Gegebenheiten Fertigstellung: 2008

Im Jahr 2009 (Juni bis Oktober) sind Effizienzkontrollen an den Sohlgleiten (BW 2 und 3) durchgeführt worden. Der Nachweis der ökologischen Durchgängigkeit für die Fischfauna konnte für die Arten Bachforelle (Salmo trutta), Groppe (Cottus gobio) und Bachneunauge (Lampetra planeri) durch Elektrofischerei an allen fünf Bauwerken erbracht werden.

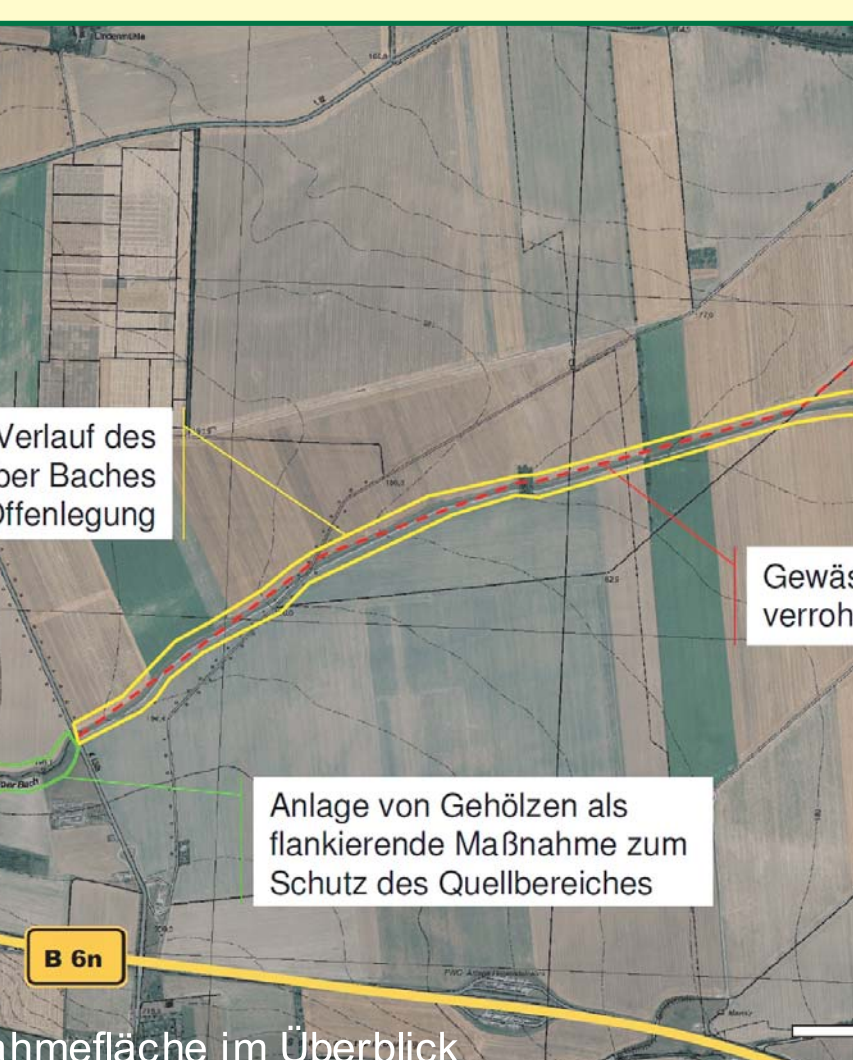
Der Harsleber Bach wurde auf einer Strecke von 3,2 km entroht und in einem ca. 20 m breiter Streifen als offenes Fließgewässer mit gehölzbestandenem Gewässerschonstreifen hergestellt. Die Maßnahmenfläche umfasst ca. 6,8 ha.

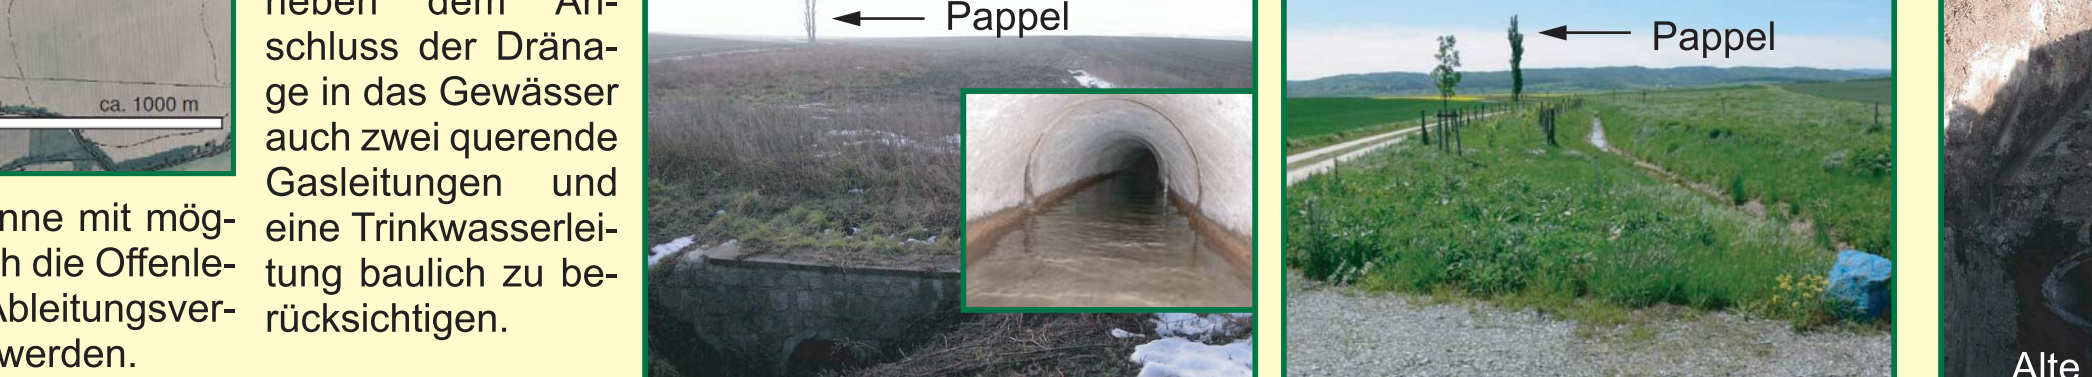
Die Lage der Bachsohle entspricht zur Sicherstellung der Drainagefunktion der Tiefe der ehemaligen Verrohrung. Die Eintiefung des Gewässers in das Gelände liegt somit im Mittel bei 1,5 Metern, teilweise sogar bei mehr als 2 Metern unter Geländeoberkante. Bei der Anlage des Gewässers wurden ca. 30 Meter Höhenunterschied (8 ‰ mittleres Gefälle) durch den Einbau von zwei Sohlgleiten überwunden. Zur naturnahen Ausgestaltung sind wechselnde Böschungseignungen, die Anlage von Kolken und der Einbau von Störsteinen vorgesehen worden. Um nachzuweisen, dass während der Maßnahmenumsetzung und nach der Fertigstellung der Gewässeroffenlegung keine hydrologischen Nachteile für die angrenzenden Ackerflächen entstehen, fand ein maßnahmebegleitendes Grundwassermonitoring statt.

Als Folgemaßnahmen der Bachrenaturierung war ein Brückenbauwerk zu errichten. Weiterhin war das Wirtschaftswegnetz der neuen Situation anzupassen. Im Zuge dessen wurde ein neuer Weg parallel zum Gewässerslauf, außerhalb des Gewässerrandstreifens angelegt.
