Fledermausgerechte Sicherungs- und Optimierungsarbeiten in und an einem Bunker bei Bossow

Der Bunker Bossow

Im Herbst 2004 umgesetzte Maßnahmen zur Kompensation der Eingriffe für das Vorhaben: Ausbau der Bundesstraße B104, von Vietgest bis zum Knotenpunkt B104 / K30

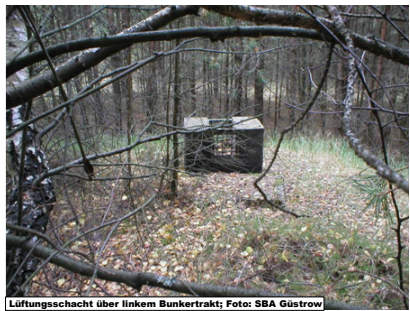
Lüftungsschacht über linkem Bunkertrakt; Foto: SBA Güstrow

- Rückbau der erhöhten Lüftungsschächte über dem linken Trakt bis unter die Erdoberfläche
- Profilierung des umgebenden Geländes mit einem Gefälle von 2,5% zu den Lüftungsschächten
- Auslegen von Folie mit Anschluss an die Lüftungsschächte
- Sicherung der Öffnungen mit engmaschigem, feuerverzinktem Gitter und Filtervlies
- 15 cm Erdbdeckung

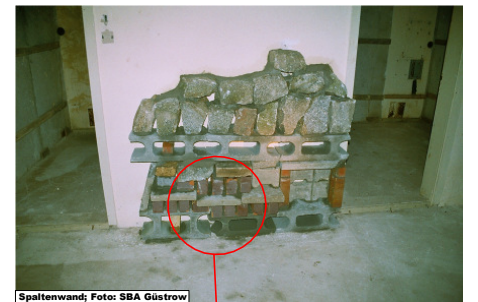
Spaltenwand; Foto: SBA Güstrow

- Stellen von insgesamt 10 m² Spaltenwänden aus Hohlblock-, Ziegel- und Bruchsteinen
- Anbringen von insgesamt 20 Hohlblocksteinen an den Decken der Gänge ohne das Zugluft durchstreifen kann
- Anbringen von Fledermausbrettern an den Wänden
- Stellen von jeweils 2 m² Wandfläche aus Hohlblock-, Ziegel- und Bruchsteinen in 4 Räumen

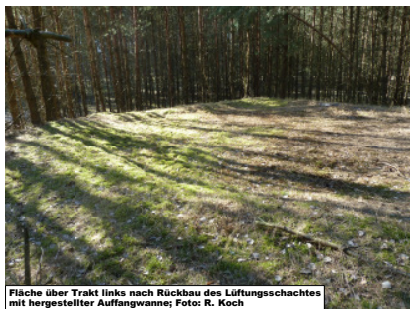
Fläche über Trakt links nach Rückbau des Lüftungsschachtes mit hergestellter Auffangwanne; Foto: R. Koch

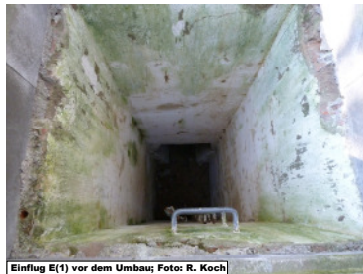
- Zustand vor Umbau:
- drei Einflugöffnungen (Bunker stand offen, keine Sicherung, Vandalismus)
 - viele Betonspalten jeweils zwischen den Stahlbetonelementen der Wände und Decken, aber fehlende Fug
 - einzelne kleine Ziegelwanddurchbrüche unter der Decke zwischen den Räumen
 - Vermüllungen sowie Schimmelpilze auf Holzverkleidungen und Möbeln
 - Zugluft auf Gänge und am Notausgang E(1) sowie starke Luftbewegungen im gesamten Bunker
 - zu geringe Luftfeuchte
 - einmalige Wassereinleitung im Rahmen einer Feuerwehrrübung im Sommer 2002

Einflug E(1) vor dem Umbau; Foto: R. Koch

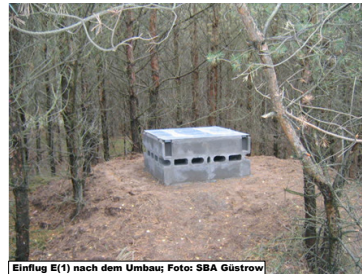
Einflug E(1) nach dem Umbau; Foto: SBA Güstrow

- Fachgerechte Demontage, Verpackung, Ladung und Entsorgung diverser Abfälle (Altreifen, Schrott etc.)
- Sicherung des Einstiegsschachtes E(1) als Kontrollschacht
- Kürzung herabhängender Kabel und Leitungen bis zum Wandaustritt bzw. bis zur Verkleidung

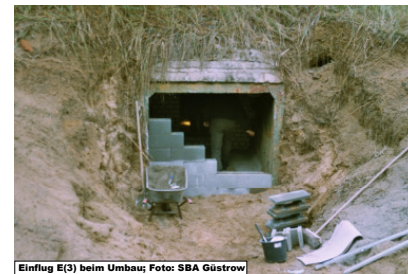
Einflug E(3) beim Umbau; Foto: SBA Güstrow

- Vermauern des Einganges E(2) nach Beendigung der Arbeiten
- Schaffung einer 15 cm hohen und ca. 100 cm breiten Einflugöffnung
- weitere Einflugöffnungen wurden an dem zugemauerten Notausgang E(3) und am 2. Notausgang geschaffen

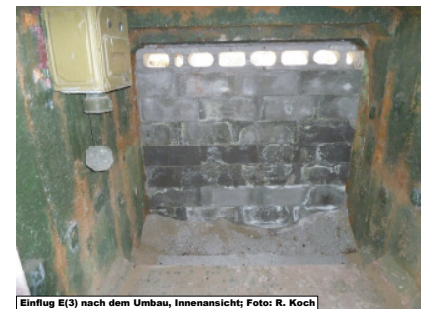
Einflug E(3) nach dem Umbau, Innenansicht; Foto: R. Koch
