NEUE GEWÄSSER IN ECKERNFÖRDE: Impulse zur Selbstentwicklung

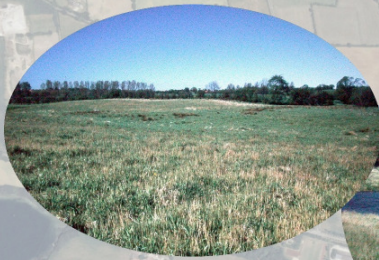
Der Obere Eimersee:

Der unter aufgegebenem Acker verrohrte Lachsenbach (links) wurde wieder zu einem natürlichen Stausee, als man die Rohrleitung durch einen Mörtelkammer blockierte (Mitte). Seit über 20 Jahren entwickelt sich das ca. 3 ha große Feuchtgebiet weitgehend ungestört selbst (rechts).

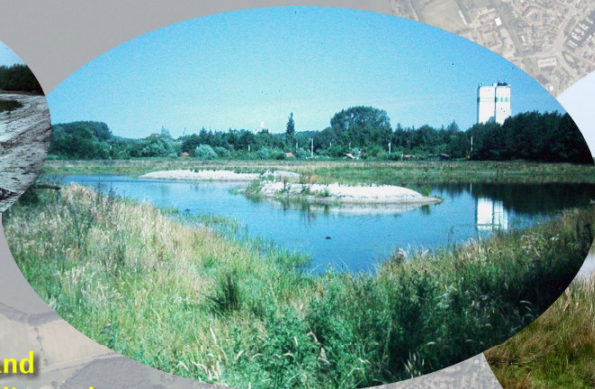
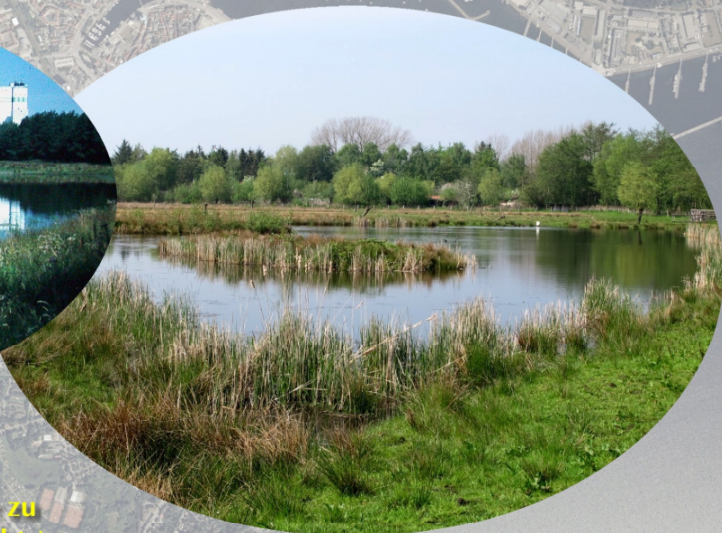
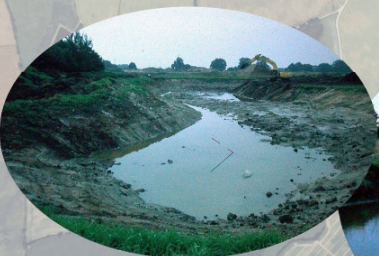
Der "Aralsee":

Stark nitrifiziertes Weideland wurde bis auf die darunterliegenden marinen Sande abgetragen (links) und der freien Entwicklung bei permanent hohem Grundwasserstand überlassen (Mitte). Gänse, Schwäne, Reiher etc. haben das Gewässer trotz der Nähe zu Bundesstraße und namengebender Tankstelle angenommen (rechts).

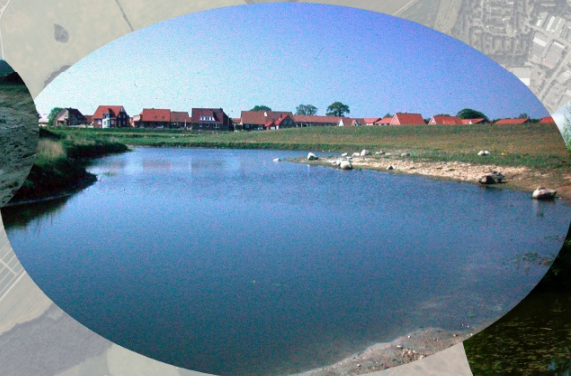
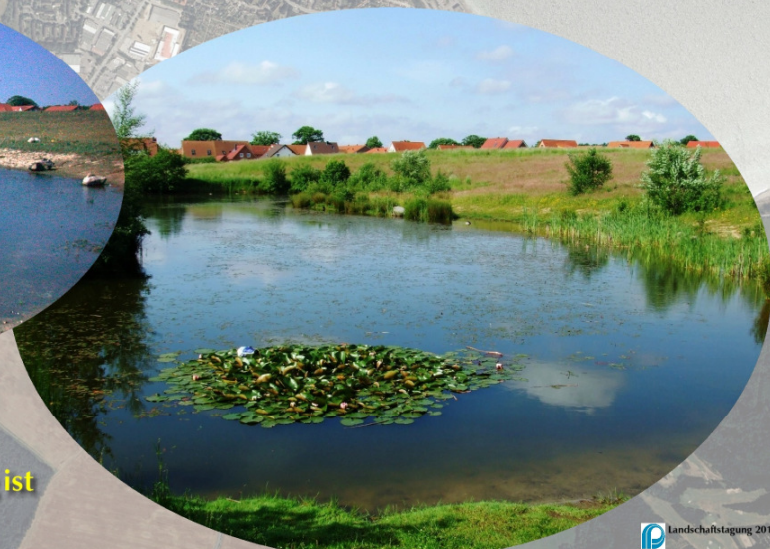
Die Domslandteiche:

Staunasse Ackerbereiche am Rande eines Moores wurden maschinell vertieft (links) und nehmen das Niederschlagswasser aus dem angrenzenden Wohngebiet auf (Mitte). Das Ergebnis der freien Entwicklung ist wertvoller Biotop und Naherholungsraum zugleich (rechts).
