Die Wittbeck gehört zu den kleinen Gewässern des Ostseeküstenraumes. Von ihrem Quellbereich in der Kühlung bis zu ihrer Mündung in den Fulgenbach durchfließt sie auf etwa 7 km Lauflänge ein Einzugsgebiet von ca. 4,7 km².

Ausgangssituation vor den Sanierungsmaßnahmen im Jahr 2000:

Ziel der ökologischen Sanierung:

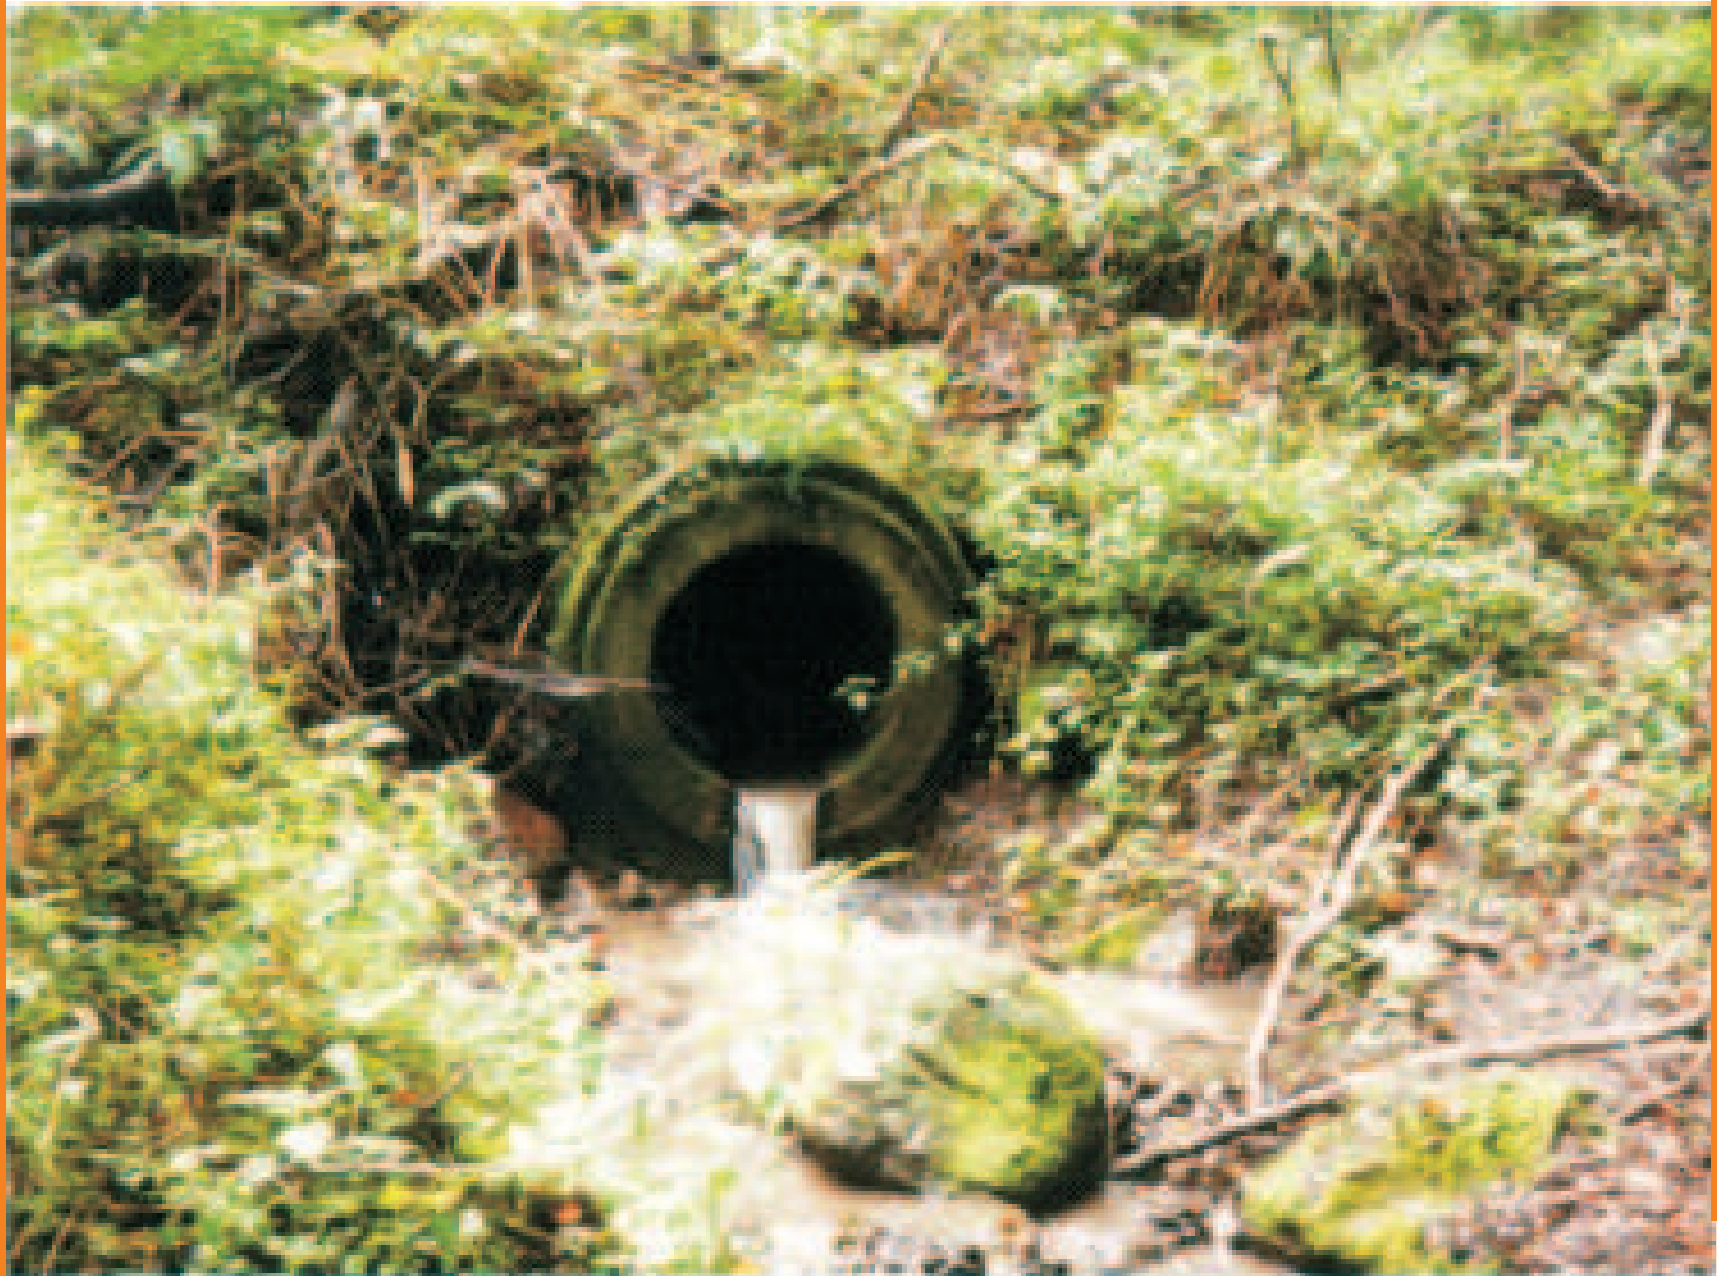
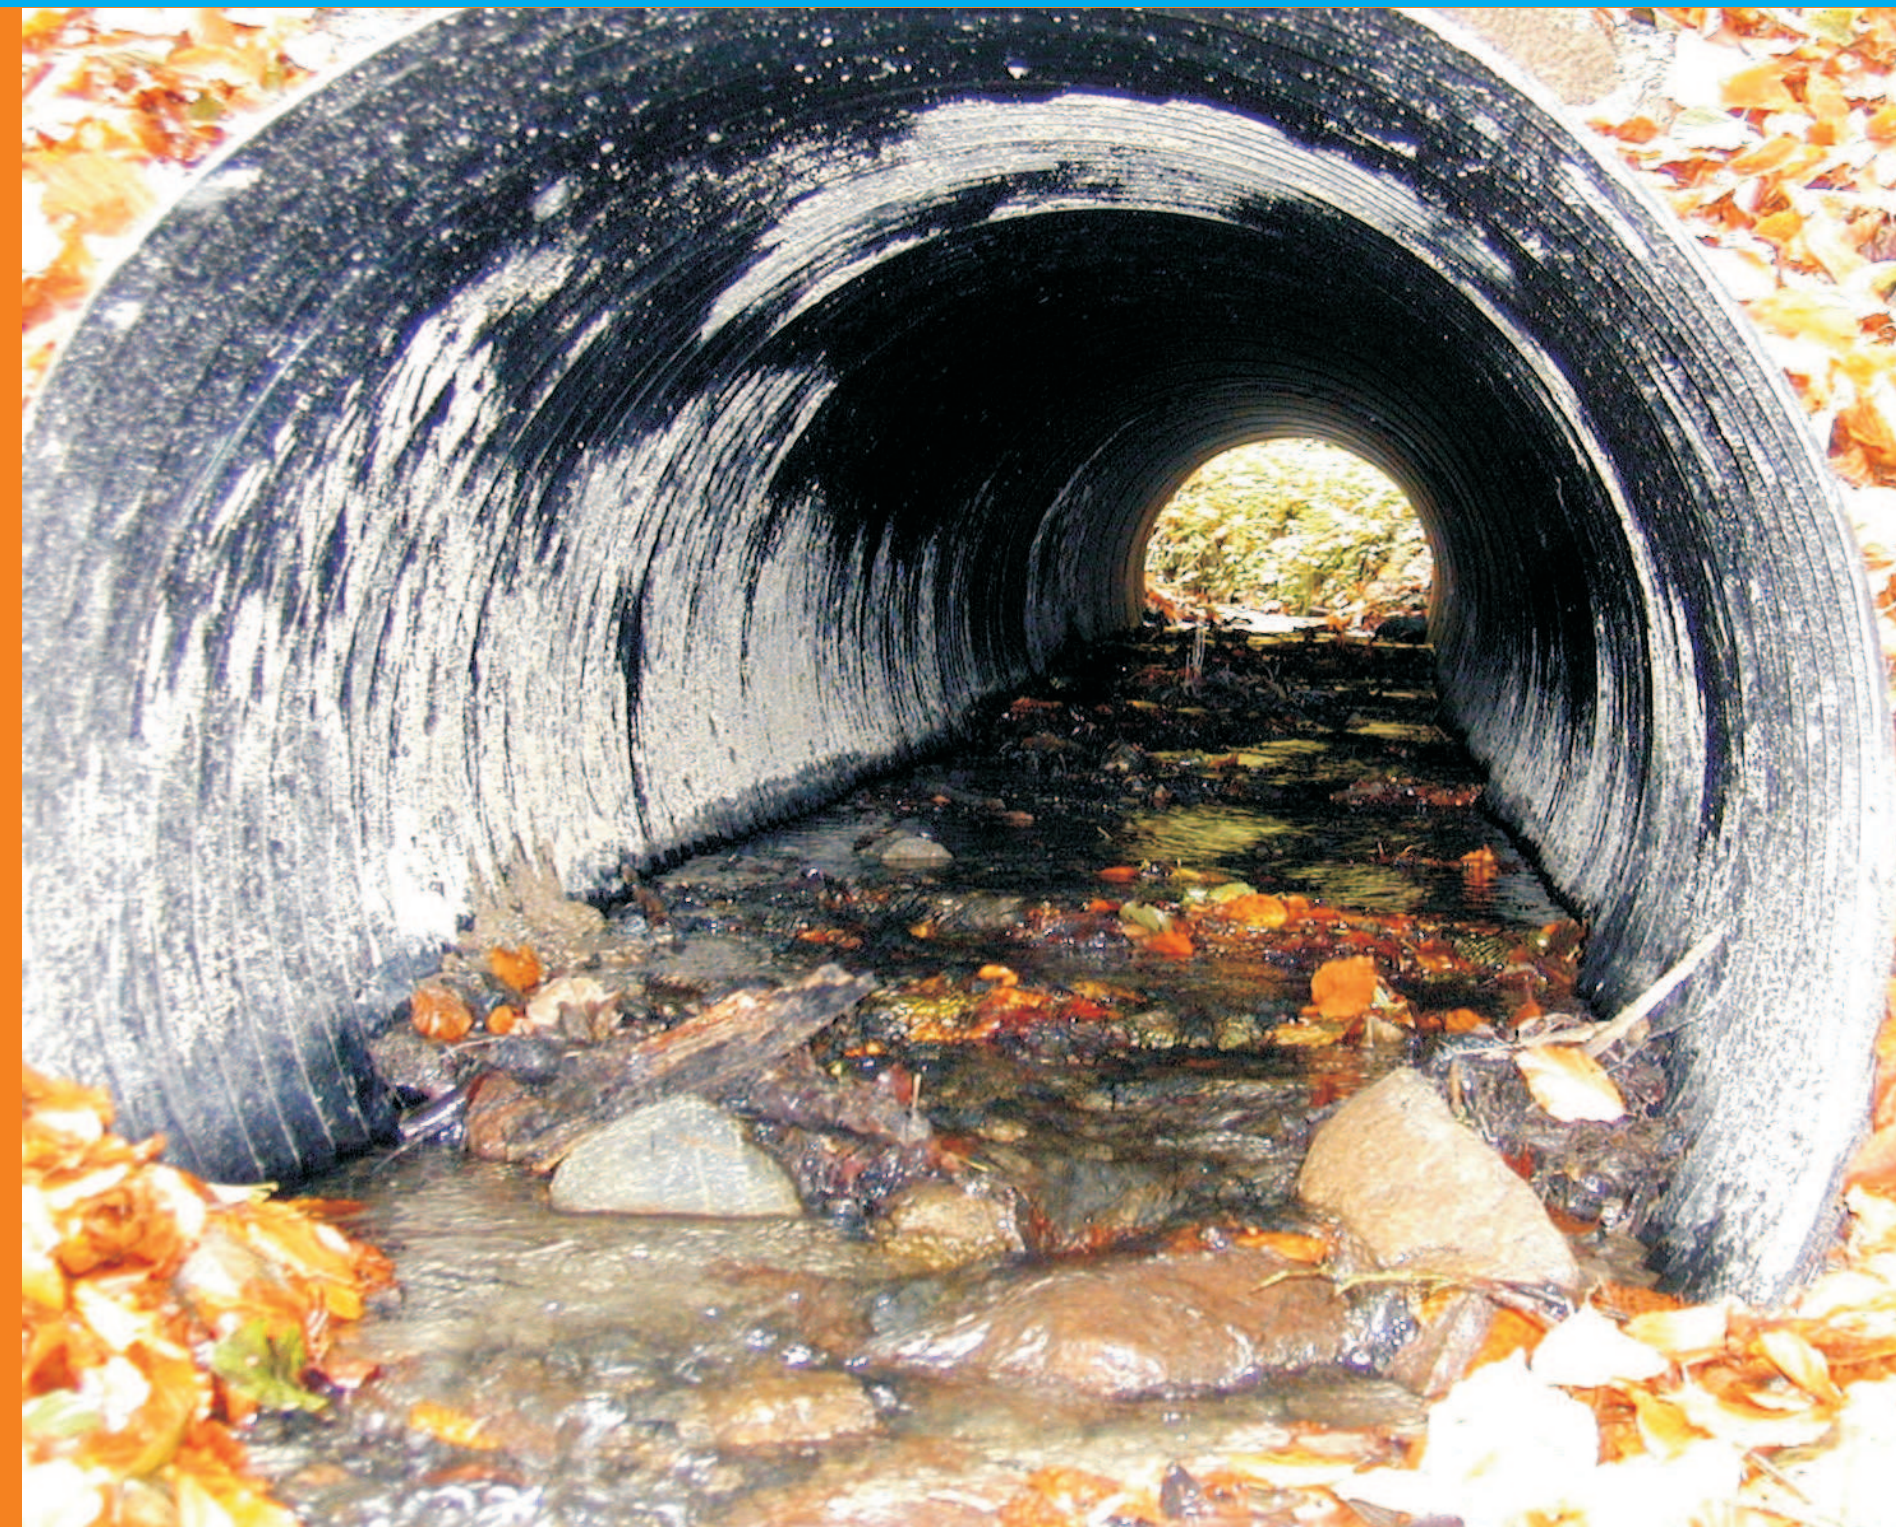
BA 2: Durchlass unter Waldweg

fehlendes Sohlsubstrat, zu geringes Lichtraumprofil, bei hohen Durchflüssen zu hohe Fließgeschwindigkeiten, unterwasserseitig Vorhandensein eines Absturzes, ökologische Durchgängigkeit nicht gegeben

Umbau in einen Durchlass mit genügend großem Lichtraumprofil und durchgehendem Sohlsubstrat, Beseitigung des aktuell vorhandenen Absturzes, Herstellung der ökologischen Durchgängigkeit

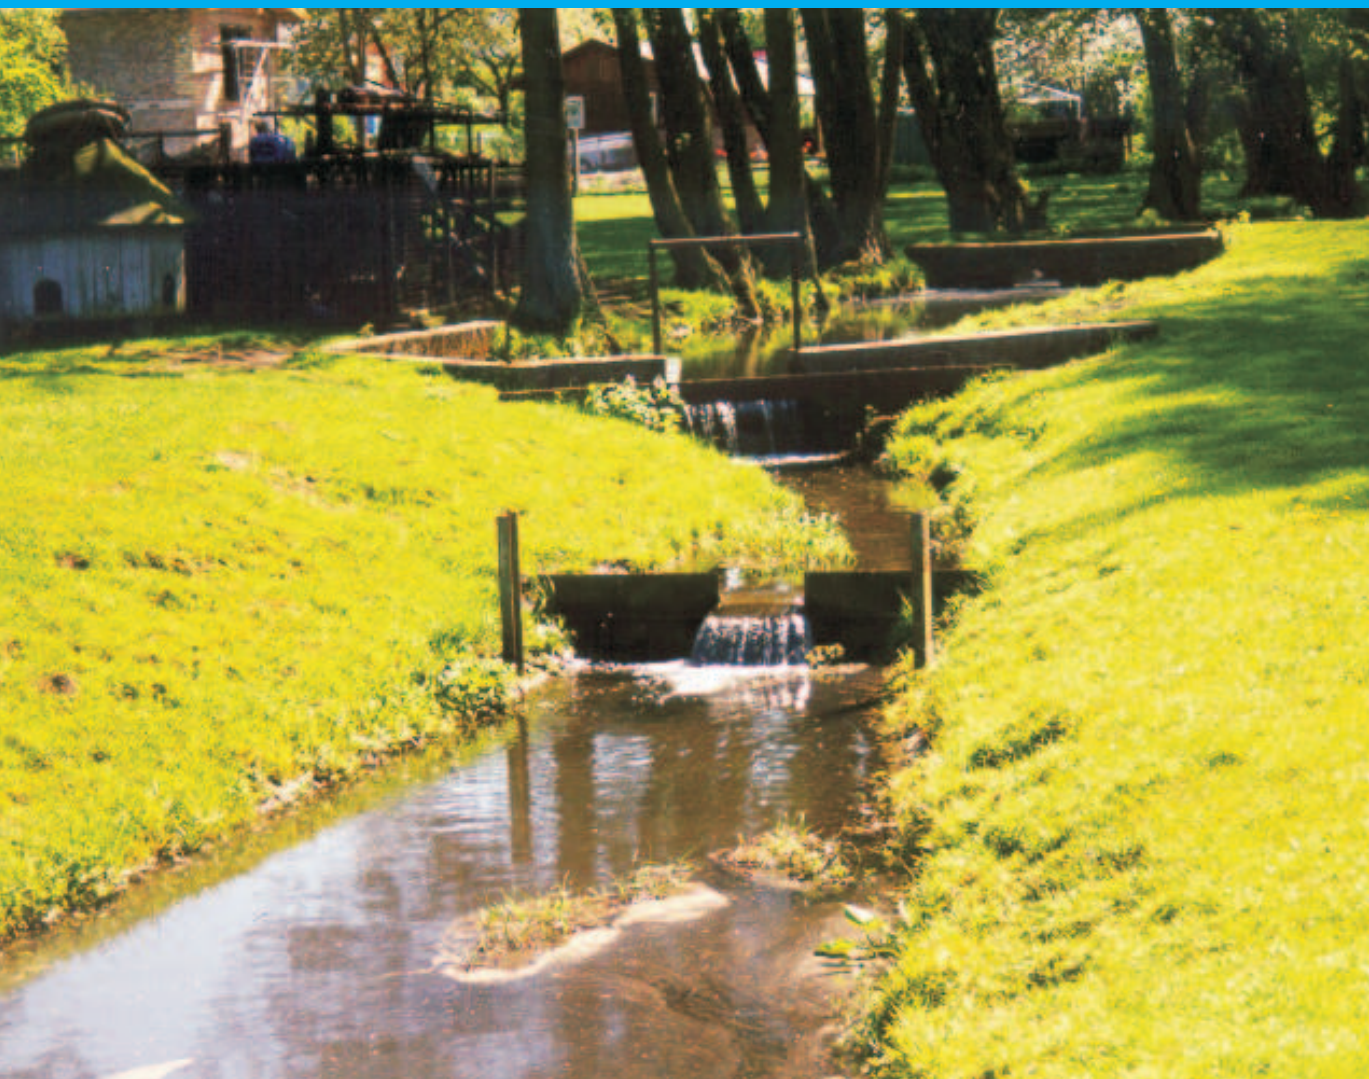
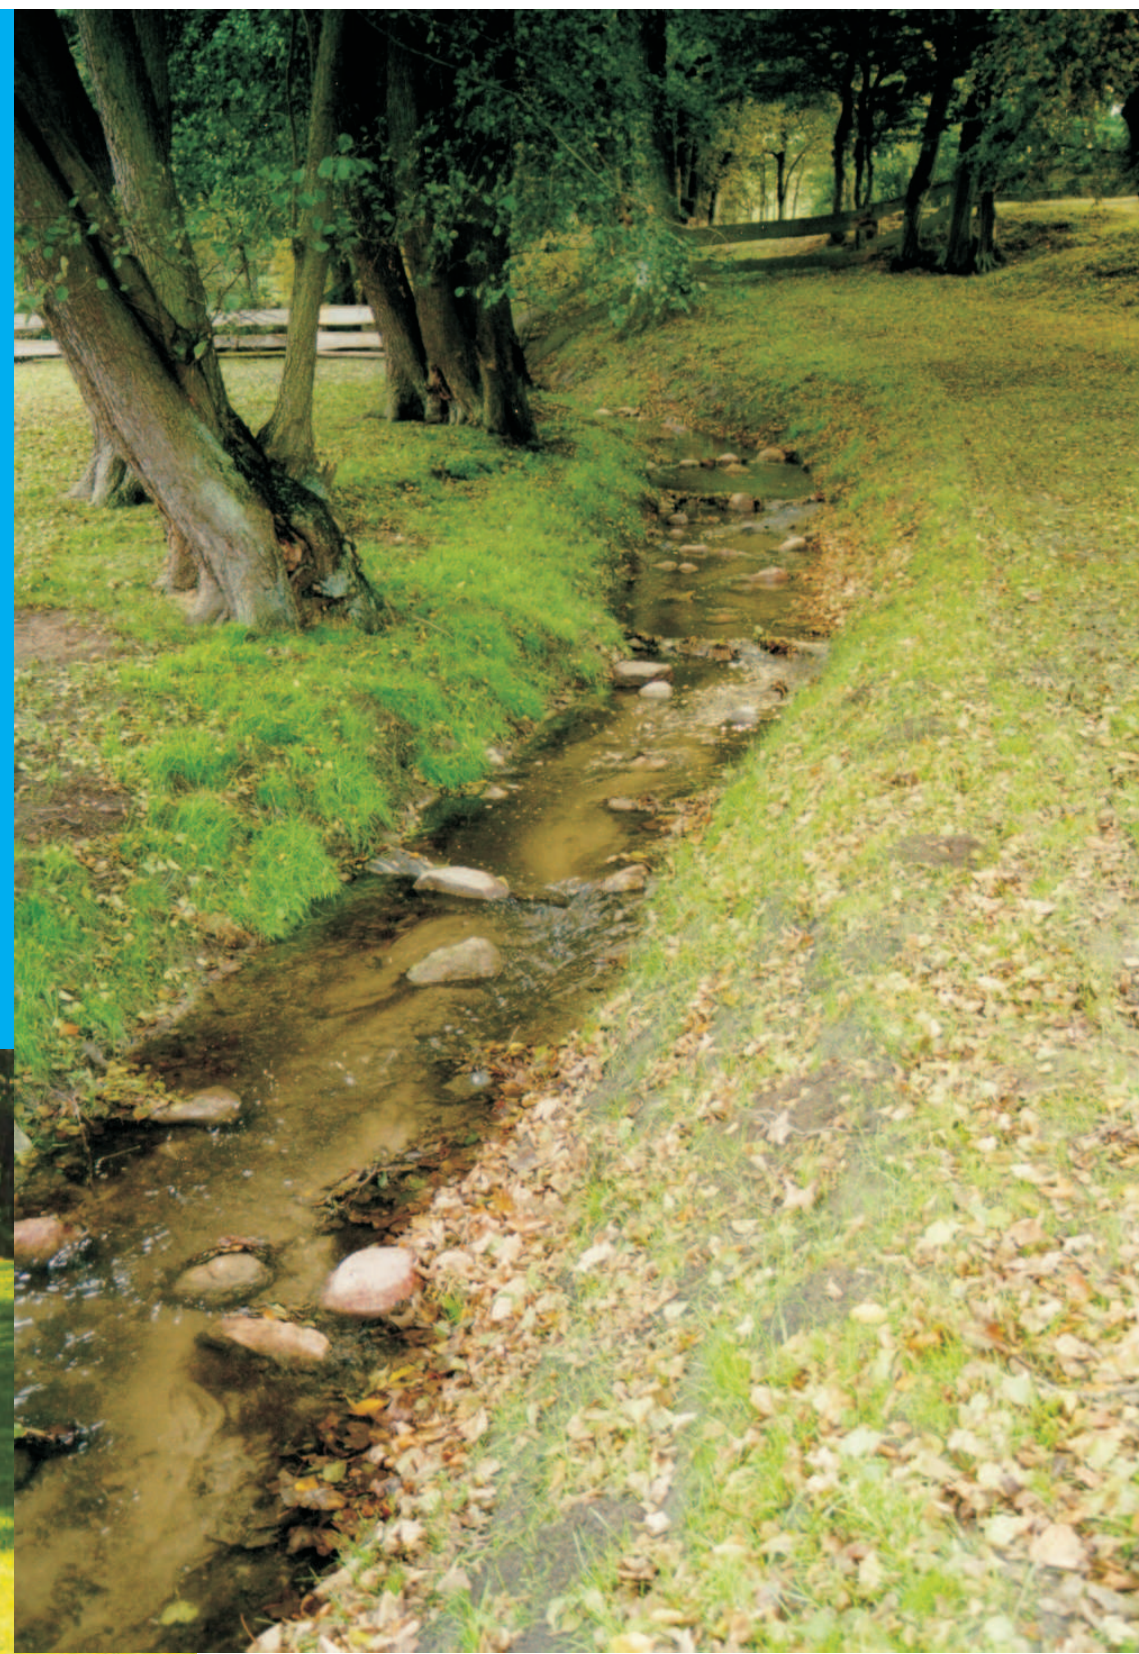
BA 6 : Umbau 3-stufige Stauanlage, 2 Durchlässe

3-stufige Stauanlage bestehend aus drei einzelnen Stauvorrichtungen, insgesamt ca. 1,60 m Wasserspiegeldifferenz, Unterbrechung der ökologischen Durchgängigkeit

Umbau in naturnahe Sohlgleite mit ca. 1,8% Gefälle und einzelnen Becken auf 80 m Länge

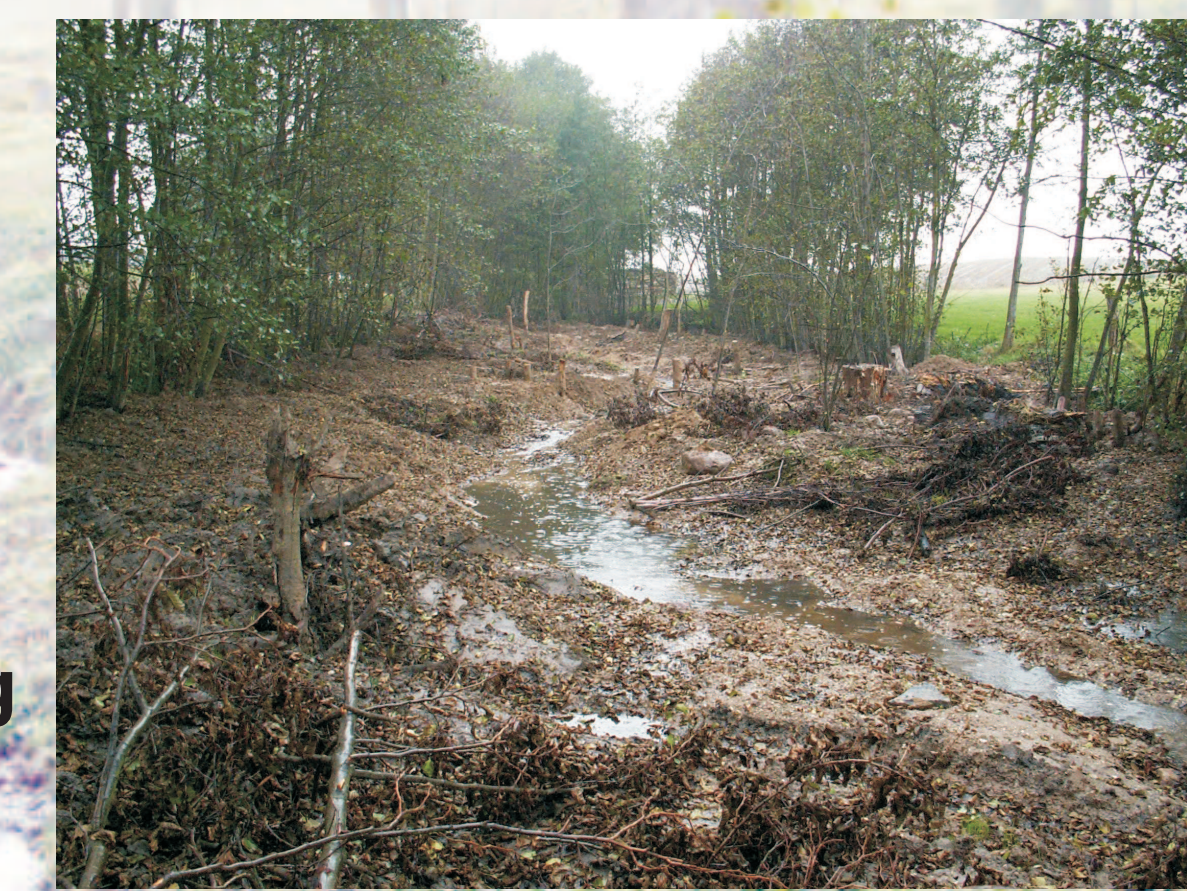
BA 7 : Rückbau Stauteich mit Kulturstau

stark verschlammtes Staubecken (ca. 60 x 20 m²), Staubecken unterbrach Fließgewässercharakter, Staueinrichtung unterbrach ökolog. Durchgängigkeit, Wasserspiegeldifferenz ca. 1,8 m, Durchlass mit zu geringem Durchmesser, kaum Sohlsubstrat

Teilverfüllung des Stauteiches und Gestaltung des Gewässerprofils entsprechend des naturraumtyp. Maßes auf ca. 100 m Länge, Gefälle etwa 1,7%, Aufbau der Bachsohle mit Mittel- und Grobkiesen, Rückbau der Stauanlage und des Durchlasses (DL nicht mehr notwendig)
