Kombinierter Amphibien- und Hochwasserschutz an der B 187a

Steckbrief zur Maßnahme

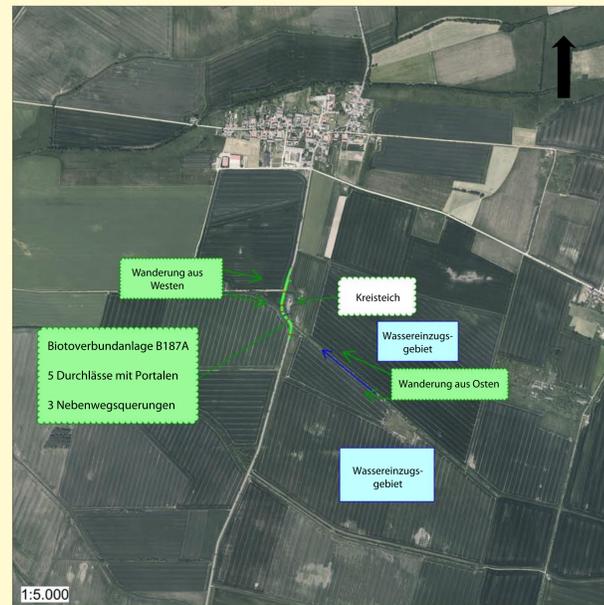
Geobasisdaten © GeoBasis-DE/LVermGeoLSA2012/010809

- Landwirtschaftlich intensiv genutzte Flächen
- Großflächige Entwässerung
- B 187a Trassenkörper als Stauwehr mit zeitweiliger Überflutung in der Vergangenheit
- Kreisteich als Hochwasserpuffer im Einzugsgebiet Bias
- Nach Norden angrenzende Feuchtwiese am Kreisteich als Rückstauraum
- Mehrstufige Leitstrukturen beidseitig der Wasserführungen, zum Teil mit Obstbestand, als wertvoller Rückzugsraum für Kleintiere, Vögel und Niederwild

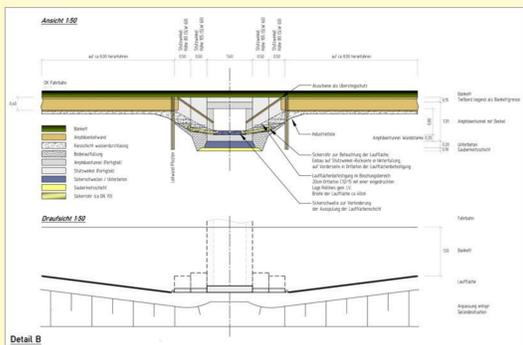
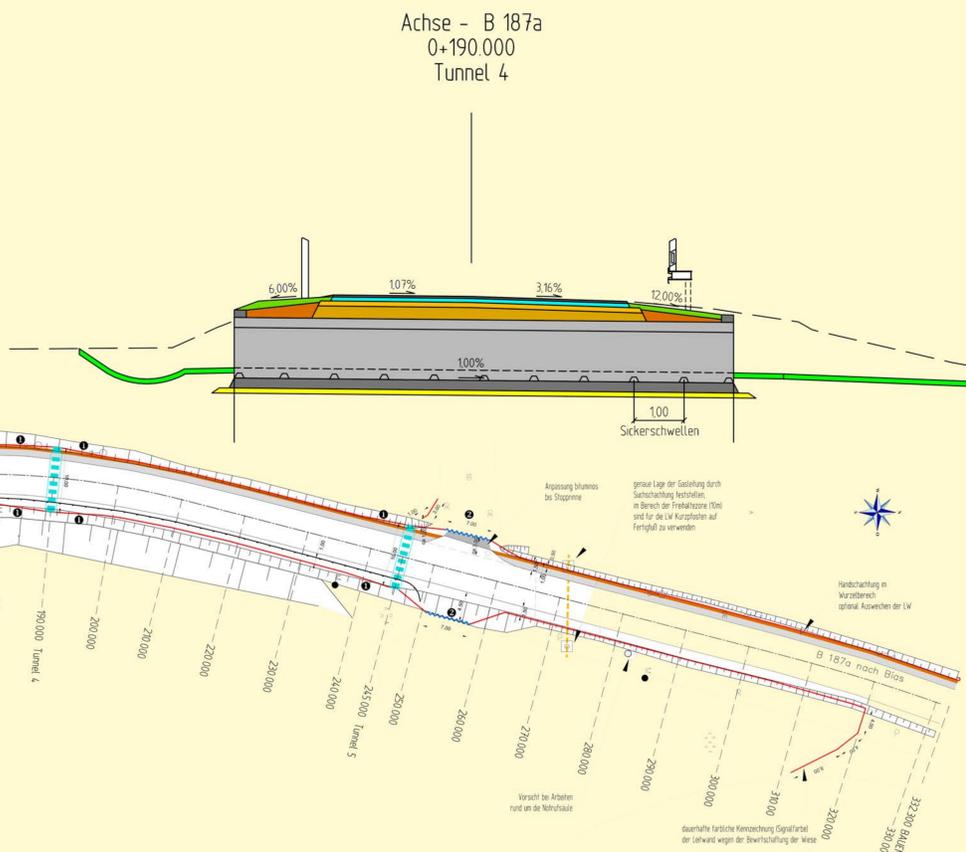
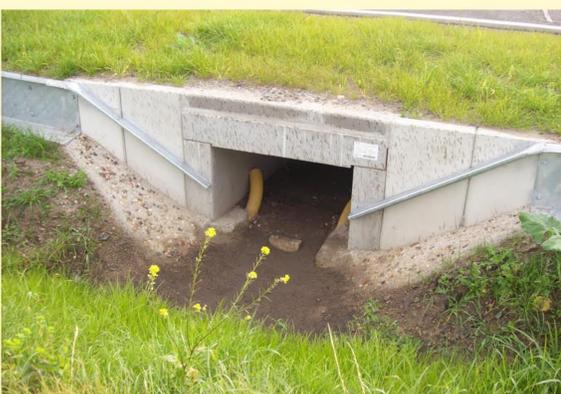
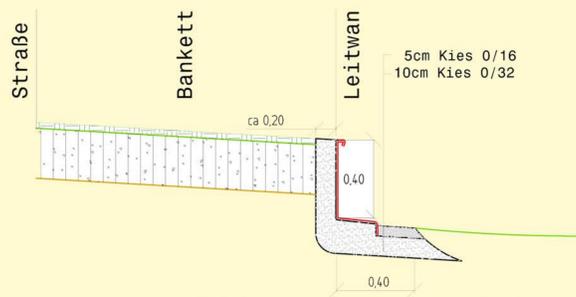
- Durchlässe
 - in Trogform mit integriertem Deckel (Verschiebeschutz)
 - Einbau von Sohlenschwellen mit integrierten Sickerspalten als Erosionsschutz bei Hochwasser auf dem Bauplatz
 - Einbau der Laufsohlenmischung, Mischung: Mineral-/Erdgemisch, 60:40
 - Durchlassgefälle gegenläufig zum Hochwassereinzug
 - Einbau von Dränagen hinter den Portalen zur Reduktion des Staudruckes mit integrierter Feuchtigkeitseinspeisung in die Laufsohle
 - Ertüchtigung der Böschung gegen Wasserschäden
- Leitwand
 - Bankett ausreichendem Arbeitsraum zur maschinellen Pflege
 - Böschung, Arbeitsraum vor der Leitwand zur maschinellen Pflege leicht angebösch
 - ausgerundeter Endkasten zur Vermeidung von Umwandern in Rotfärbung
- Wasserdurchlass (Rohr)
 - Beidseitig durch Bermen an die Leitwand angeschlossen
 - Nutzung bei niedriger Wasserhaltung als 6. Durchlass

Geländeanpassung nach örtl. Gegebenheit muldenförmig bzw. in das Gelände auslaufend
->Festlegung durch Bauleitung
