B194n Ortsumgehung Loitz mit Komplexmaßnahme Wiedervernässung Ibitzniederung

Die Ortsumgehung B 194n Loitz umfasste die Wiederherstellung extensiver Feuchtwiesen in der Ibitzniederung sowie Maßnahmen zur Stabilisierung der örtlichen Schreiadlerpopulation mit Aufwertung des Brutareals „Maßnahmenkomplex Woldeforst“ sowie Aufwertung der Nahrungsflächen im Maßnahmenpool „Ibitzniederung“

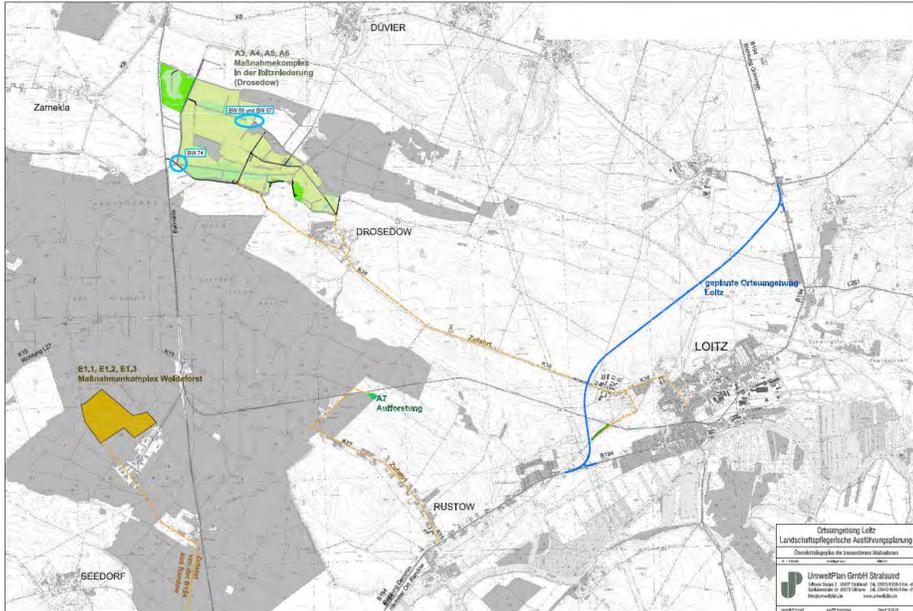
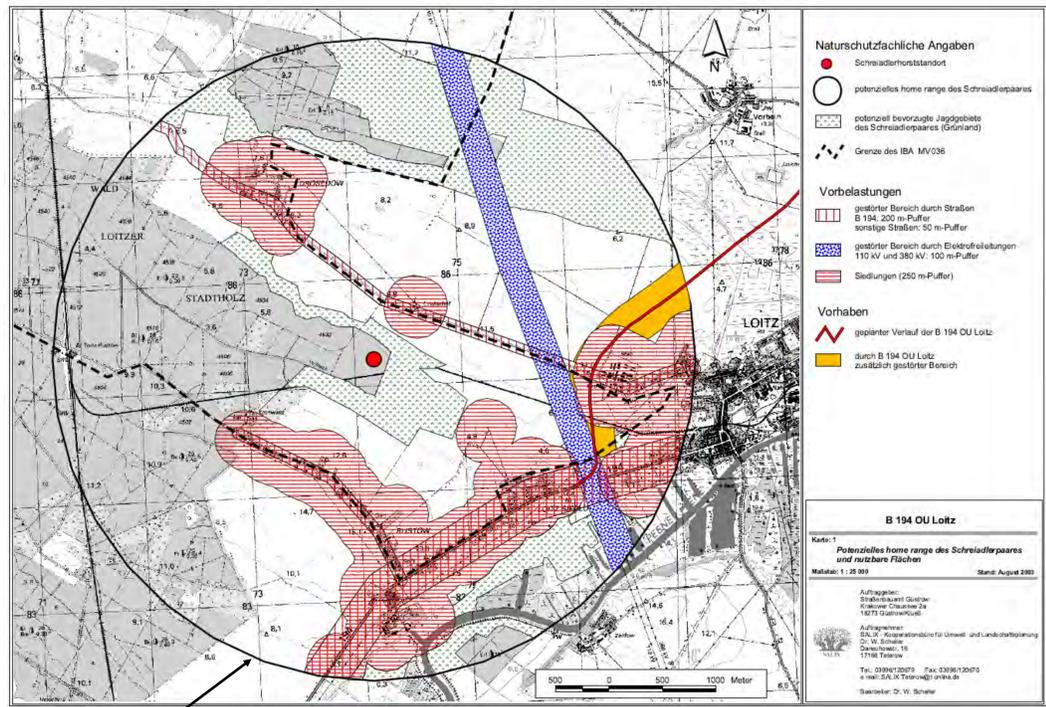
B 194n Ortsumgehung Loitz – Kompensationskulisse mit Maßnahmenpool „Ibitzniederung“

Auswirkungen der Ortsumgehung auf das „homerange“ des lokalen Schreiadlerbrutpaars

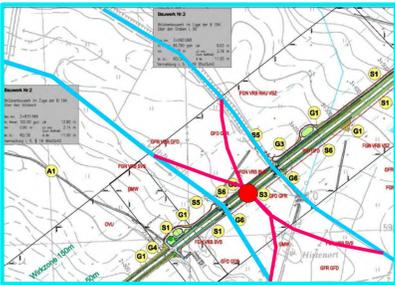
(Ibitzquerung: Variante mit einem Brückenbauwerk)

B 194n Ortsumgehung Loitz – Brückenbauvarianten zum Schutz der lokalen Fischotterpopulation

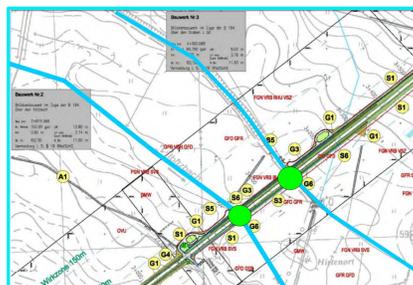
(Ibitzquerung: Variante mit zwei Brückenbauwerken – optimiert für den Fischotterschutz)

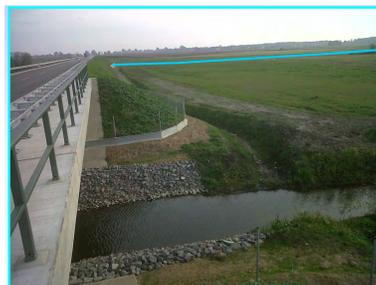
(Ibitzquerung nach Fertigstellung: Bauwerk West im Vordergrund, Graben zu Bauwerk Ost (blau) im Hintergrund, Foto: S. Reiter)

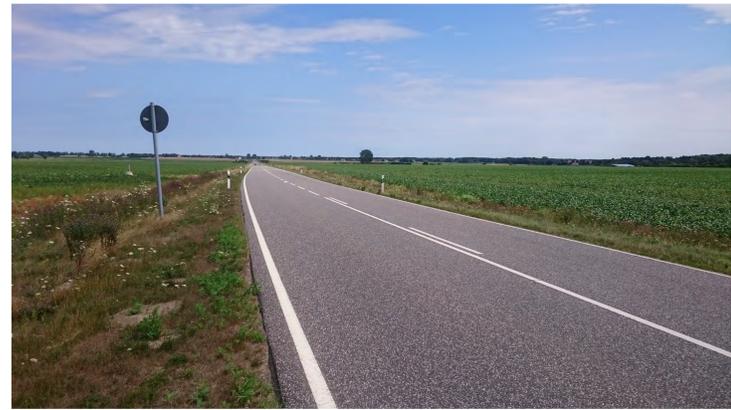
(B 194n: Ortsumgehung Loitz nach Fertigstellung mit Querung der Ibitzniederung, Foto: S. Reiter)

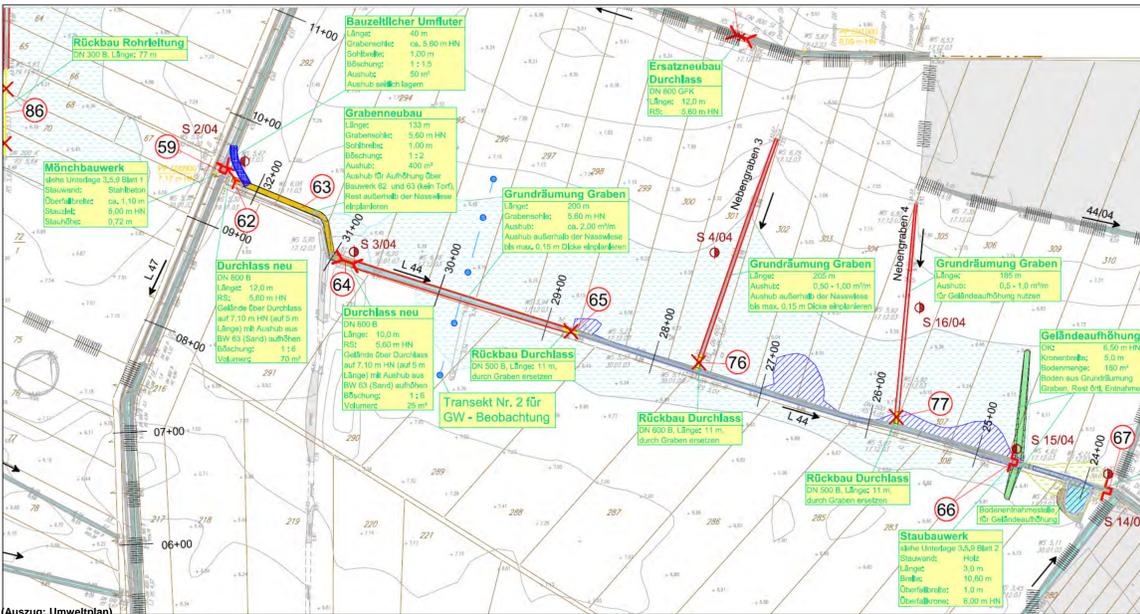
B 194n Ortsumgehung Loitz – wasserbautechnisches Konzept im Maßnahmenpool „Ibitzniederung“

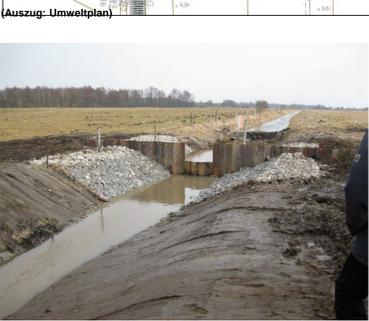
(Staubauwerk 66 im Seitengraben der Ibitz in der Bauphase)

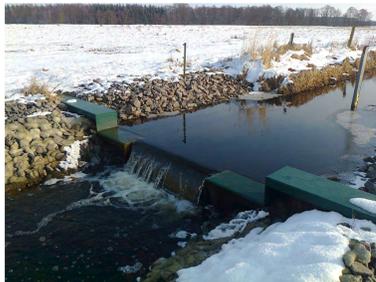
(Staubauwerk 66 nach Fertigstellung, Foto: S. Reiter)

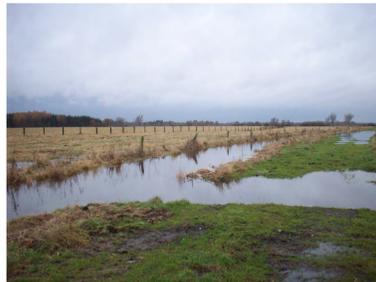
(Rückstau in die Feuchtwiesen, Foto: S. Reiter)

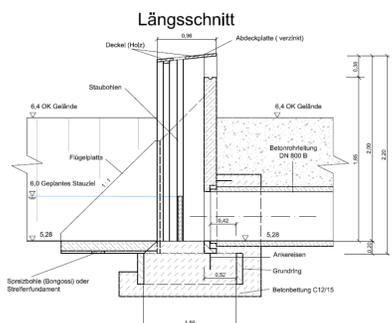
(Regelzeichnung Mönchbauwerk, Quelle Umweltplan)

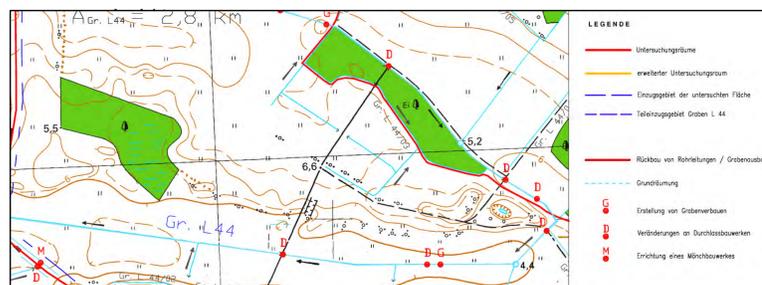
(Auszug Lageplan mit Position Mönchbauwerk, Quelle Umweltplan)

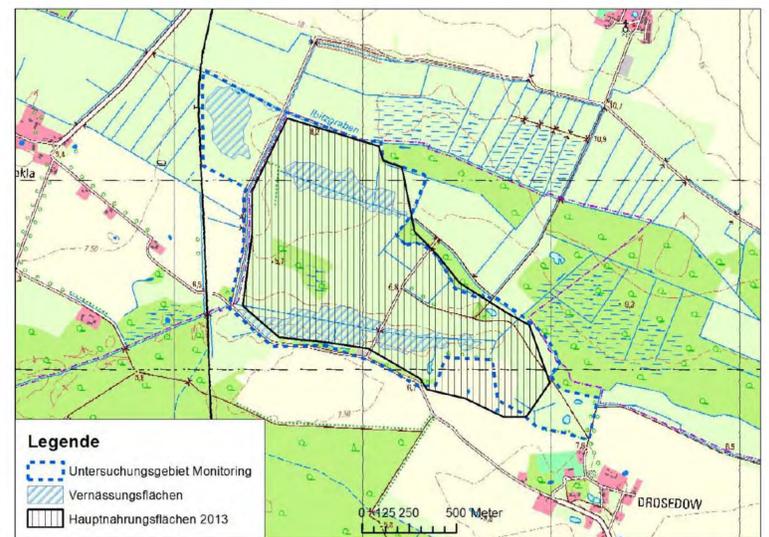
Abb. 2: Hauptsächlich durch Schreiadler genutzter Bereich innerhalb des Untersuchungsgebietes im Jahr 2013

Die Beispiele der Raumnutzung des Schreiadlers (s. Karte unten) und der Bestands-Entwicklung von Pflanzenarten der Rote-Liste (s. Tabelle oben) zeigen die positive Entwicklung im Maßnahmenpool „Ibitzniederung“ (Quellen: Umweltplan, SALIX)
