Tierartenschutz bei Erneuerung und Bau von Straßenbrücken

Gewässerprofilierung und Anlage von Bermen

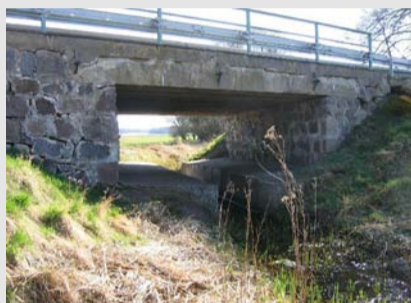
Alter Zustand der Brücke über die Funder mit betonierten, rechteckigen Bermen

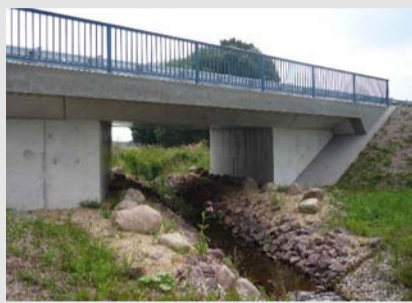
Erneuerte Brücke über die Funder mit Gewässerprofilierung aus Stein- und Kies-/Sandschüttungen insbesondere für Fischotter, Biber und Bachneunauge.

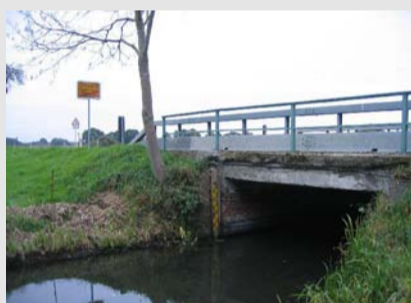
Alter Zustand der Brücke über den Königsgraben, ohne Bermen

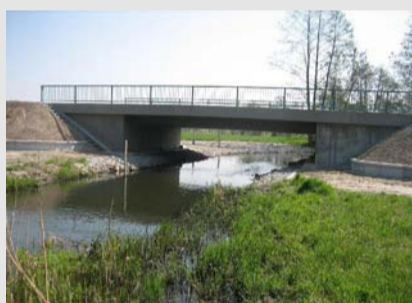
Erneuerte Brücke über den Königsgraben mit größerer lichter Weite und beidseitig hochwasserfreien, tierartgerecht gestalteten Bermen als Querungshilfe für Fischotter, Biber und Amphibien.

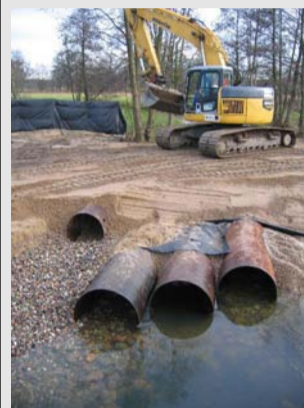
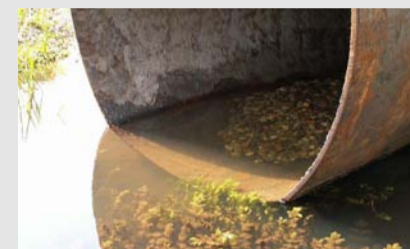
L 96, BW 8, Ersatzneubau Brücke über den Königsgraben bei Böhne

Die Umfahrung wurde auf drei wasserführenden Röhren errichtet, um sowohl den Durchfluss als auch die Passierbarkeit für Gewässerorganismen zu gewährleisten. Zusätzlich wurde eine Trockenröhre für die gefahrlose Querung von Kleintieren vorgesehen. In alle Röhren wurde eine Kiesschüttung eingebracht, die die Barrierewirkung verringert.

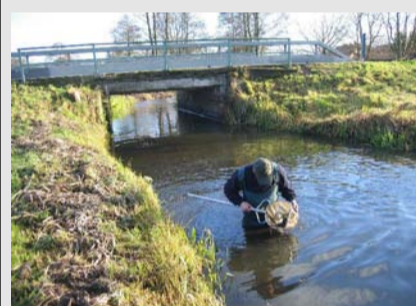
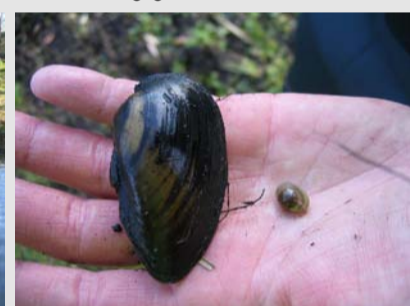
L 96, BW 8, Ersatzneubau Brücke über den Königsgraben bei Böhne

Vor Beginn des Baus der Behelfsumfahrung wurden die Muscheln mit einem Käscher entnommen und außerhalb des Einflussbereichs der Baustelle wieder in den Graben eingesetzt.

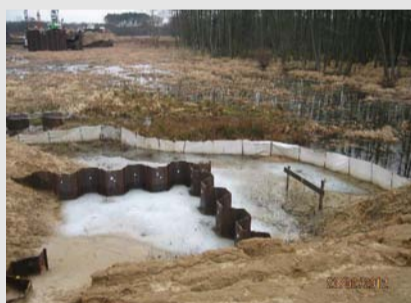
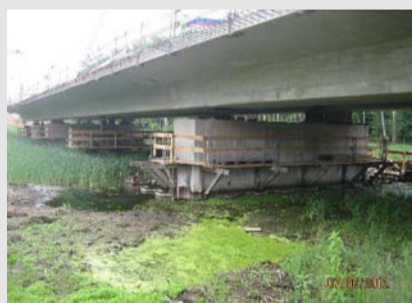
L 40n, OU Güterfelde, Brücke über das Harte Fenn

Die Brücke wurde im Taktstiebefahren errichtet. Durch den Verzicht auf Baustraßen und Dammschüttungen wurde die Flächeninanspruchnahme des Feuchtlebensraums so gering wie möglich gehalten. Verbundbeziehungen hochgradig schutzbedürftiger Amphibien, Vogelarten und Säuger bleiben aufrechterhalten.

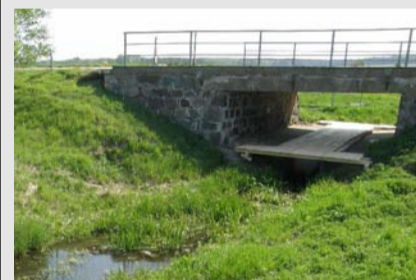
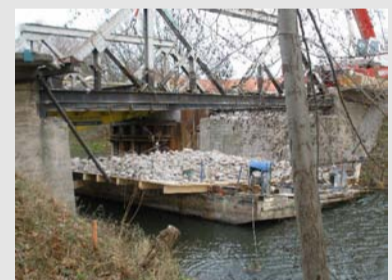
L 82, BW 5, Ersatzneubau Brücke über die Funder bei Niemegk
L 96, BW 7, Ersatzneubau Brücke über die Stremme bei Milow

Um das Abbruchmaterial aufzufangen und so eine Beeinträchtigung des aquatischen Lebensraums zu vermeiden, wurde bei der Funderbrücke eine Holzplattform auf den Bermen installiert. Unter die Stremmebrücke wurde eine Schute mit aufmontierter Holzplattform geschoben.

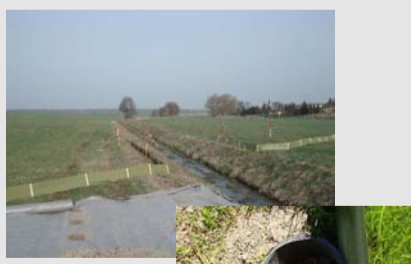
Temporärer Amphibienschutzzaun um das Baufeld

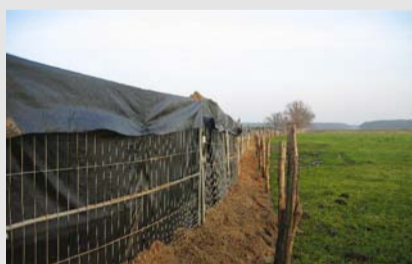
Biotopschutzzaun für angrenzende Feuchtwiesen sowie Sichtschutzfolie gegen Störwirkungen auf Wiesenbrüter
